# Rapport de repérage des matériaux et produits contenant de l'amiante avant réalisation de travaux dans un immeuble bâti

2 BIS RUE DES FILLES FEU  
77280 OTHIS

**Date du rapport :** 09/12/2020

**Référence du dossier :** Diffus OPH77

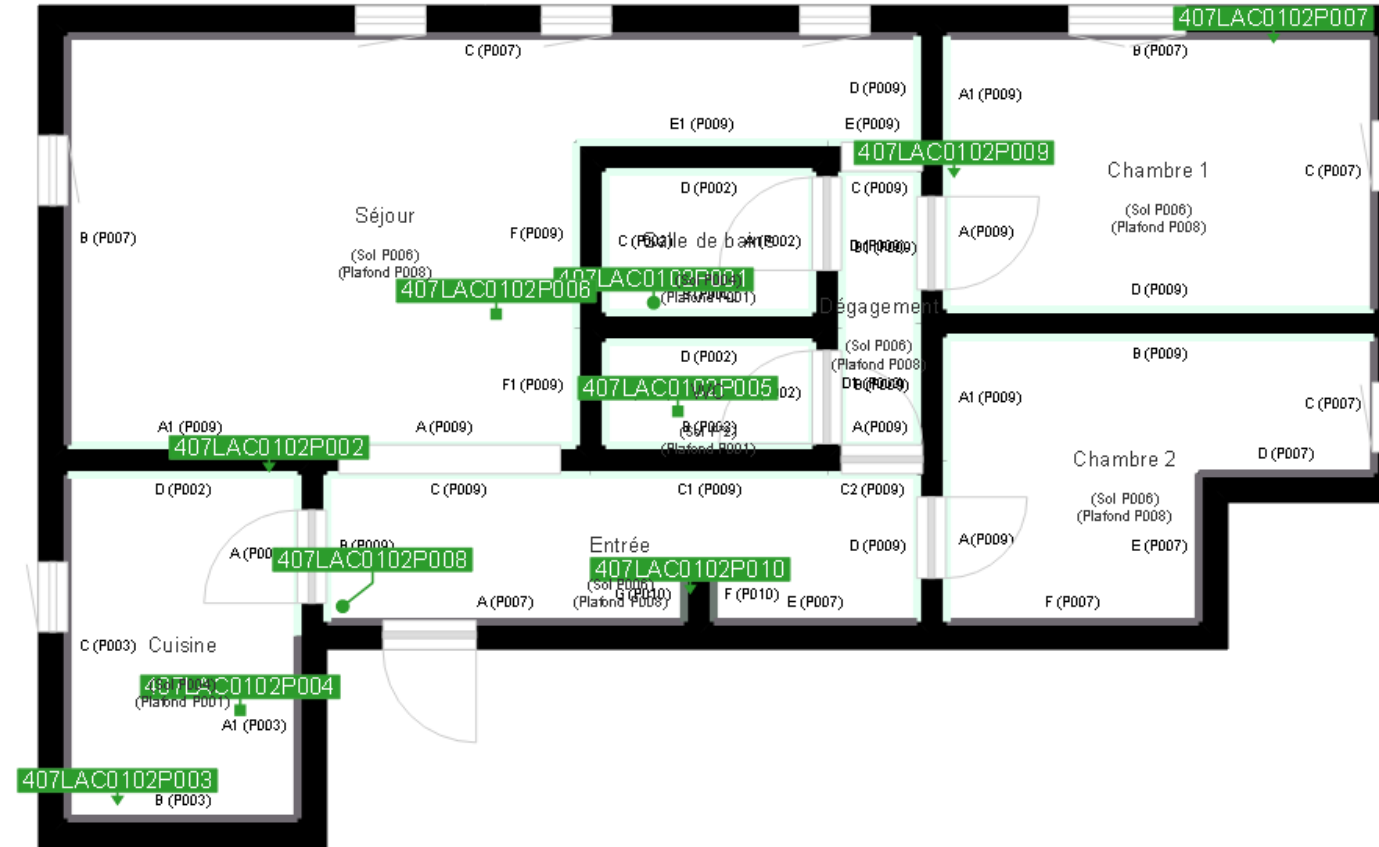
- Prélèvement de sol amianté
- Prélèvement de sol non amianté
- Prélèvement de plafond amianté
- Prélèvement de plafond non amianté
- Prélèvement de mur amianté
- Prélèvement de mur non amianté
- Autre type de prélèvement amianté
- Autre type de prélèvement non amianté
- Sols amiantés
- Plafonds amiantés
- Sols et plafonds amiantés

Le présent schéma de repérage est indissociable du rapport qui l'accompagne. Les deux forment un tout nécessaire à la compréhension des résultats du repérage
