Rapport de mission de repérage des matériaux et produits contenant de l'amiante avant réalisation de travaux

Référence : RAAT-408LAA0101

Le 10/06/2021

Adresse : 42 rue DU Général MAUNOURY 77165 SAINT-SOUPPLETS

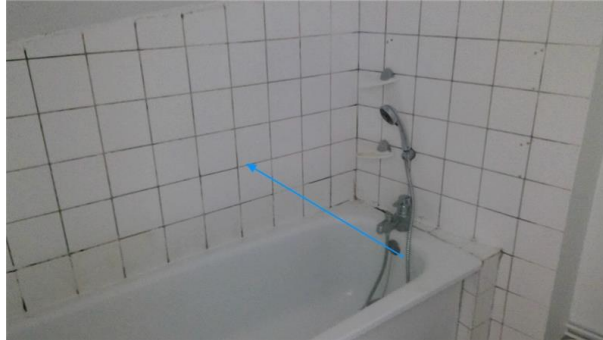
PRELEVEMENT : P001

Local	Etage	Zone	Elément	Matériau / Produit	Critère(s) ayant permis de conclure	Présence d'amiante (oui/non)	état de dégradation abrégé	Estimation de la quantité
Salle de Bains	1er	A	Mur	Colle - Faïence	Résultat d'analyse (P001)	Non	MND

Nom du client	Numéro de dossier	Localisation
HABITAT 77 OPH DE SEINE ET MARNE	RAAT-408LAA0101	1er - Salle de Bains Mur - A
Nom de l'opérateur	Date de prélèvement	Matériau
MARTIN Olivier	10/06/2021	Colle - Faïence
Résultat amiante		
absence d'amiante
