Rapport de mission de repérage des matériaux et produits contenant de l'amiante avant réalisation de travaux

29 SQUARE MONTMIRAIL

77260 LA FERTE SOUS JOUARRE

RAPPORT N° :	40LAM0001	Laboratoire d'Analyses :	ITGA
Repérage réalisé le :	24/11/2017	Adresse laboratoire :	3 RUE ARMAND HERPIN LACROIX - CS 46537 35065 RENNES CEDEX
Accompagnateur :		Numéro d'accréditation :	1-5967
Par :	Mickaël JULIEN	Organisme d'assurance professionnelle :	ALLIANZ
N° certificat :	CPDI 4129	Adresse assurance :	Direction Opérations Entreprises 5C Esplanade Charles de Gaulle 33081 BORDEAUX CEDEX
Date d'obtention :	01/01/2017	N° de contrat d'assurance :	55897385
Organisme certificateur	I.CERT Parc Edonia - Bâtiment G - Rue de la Terre Victoria - 35760 SAINT-GREGOIRE	Date de validité :	31/12/2017

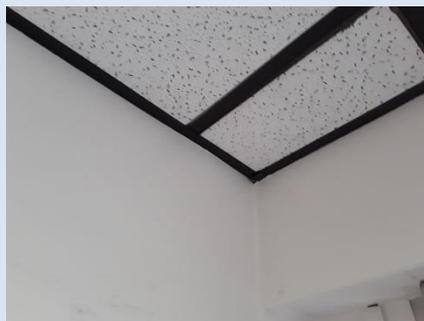
PIECE	ETAGE	ELEMENTS	DESCRIPTIF LABORATOIRE	Echantillon	REPERAGE	ETAT	RESULTAT	METHODE
Entrée		Dalle de faux-plafonds	Matériau fibreux gris avec poussières + peinture blanche non séparable	40LAM0001P001	Plafond	BON ETAT	Amiante non détecté	RESULTAT ANALYSE
Ensemble des pièces		Dalle de faux-plafonds	Matériau fibreux gris avec poussières + peinture blanche non séparable	40LAM0001P001	Plafond	BON ETAT	Amiante non détecté	ZSO
