Rapport de repérage des matériaux et produits contenant de l'amiante avant relocation d'un bien

Numéro de dossier : **RAAT-40LAC0103**
Date du repérage : **10/01/2022**

Adresse	Rue : 9 Square Monmirail (40LAC0103) Bât., escalier, niveau, appartement n°, lot n° : Bat. 9; Esc. 9; Etage 1; Porte 0103 Lot numéro 40LAC0103, Code postal, ville :... 77260 LA FERTE SOUS JOUARRE
Périmètre de repérage : Ensemble du logement
Type de logement : Appartement - T3
Fonction principale du bâtiment : Habitation (partie privative d'immeuble)
Date de construction : NC

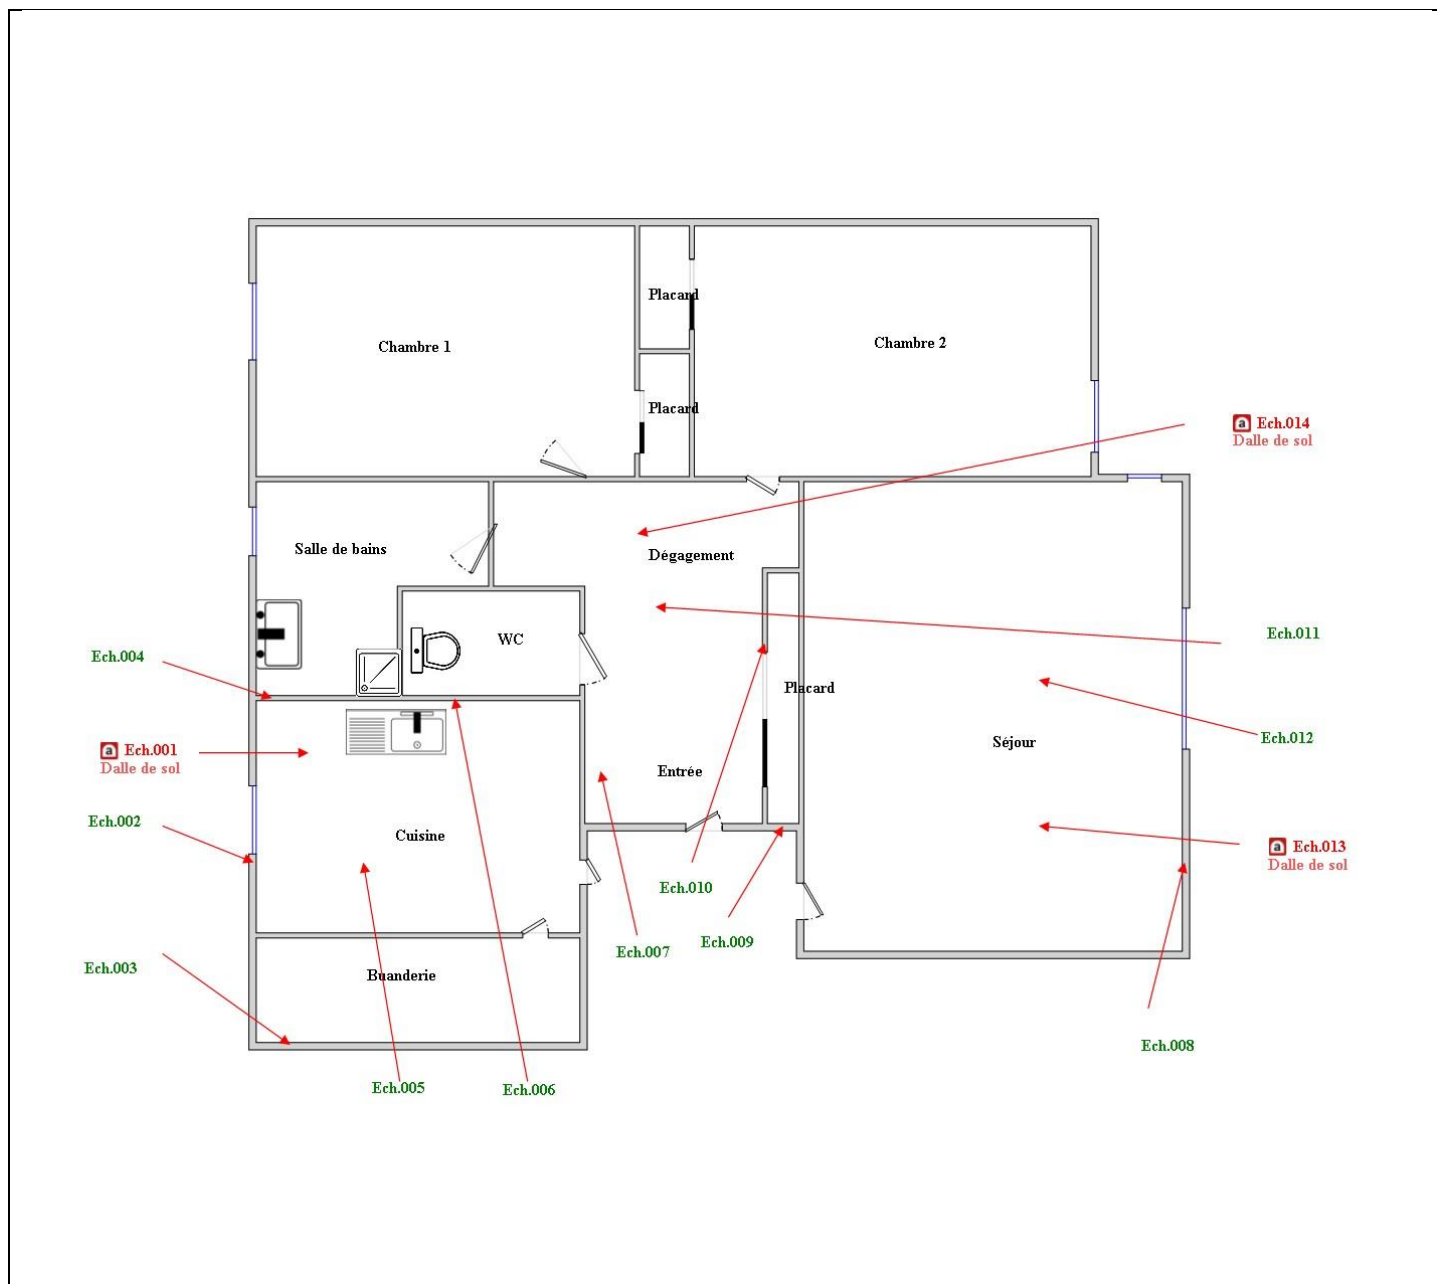
7.1 - Annexe - Schéma de repérage

Planche (croquis) de repérage technique effectué par le cabinet : ARC SAS - SOCOBAT EXPERTISES, auteur : MARTIN Olivier
Dossier n° RAAT-40LAC0103 du 24/01/2022
Adresse du bien : 9 Square Monmirail (40LAC0103) 77260 LA FERTE SOUS JOUARRE

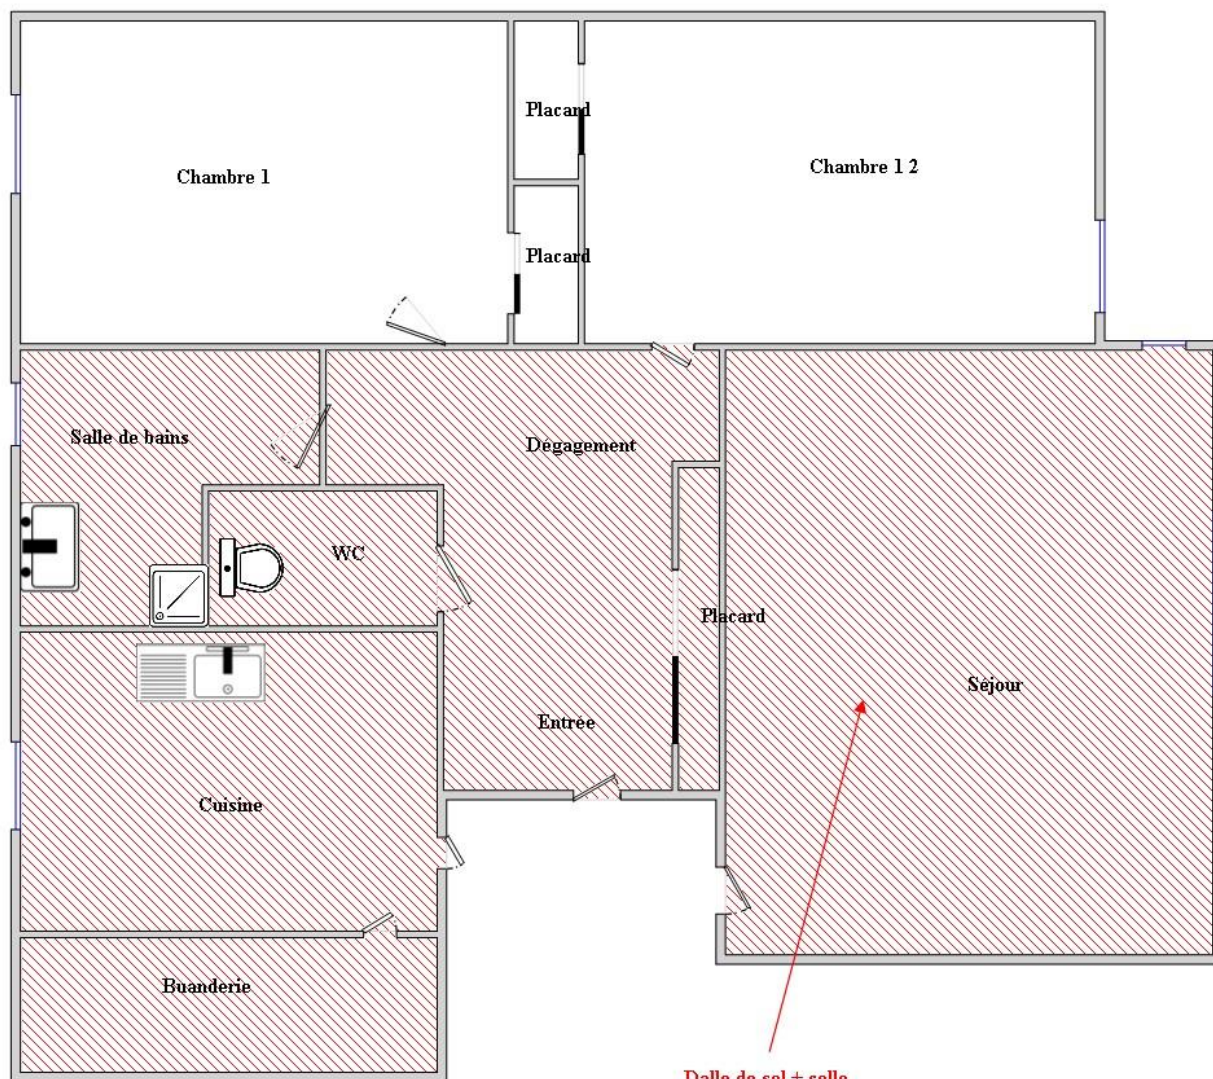
Planche (croquis) de repérage technique effectué par le cabinet : ARC SAS - SOCOBAT EXPERTISES, auteur : MARTIN Olivier
Dossier n° RAAT-40LAC0103 du 24/01/2022
Adresse du bien : 9 Square Monmirail (40LAC0103) 77260 LA FERTE SOUS JOUARRE
