Constat de risque d'exposition au plomb CREP

Numéro de dossier : PROGRAMME-126-LOT_126102G002
 Norme méthodologique employée : AFNOR NF X46-030
 Arrêté d'application : Arrêté du 19 août 2011
 Date du repérage : 12/05/2013

Adresse du bien immobilier	Donneur d'ordre / Propriétaire :
<i>Localisation du ou des bâtiments :</i> Département :... Seine-et-Marne Adresse : 38 rue du Général Maunoury Commune : 77165 SAINT-SOUPPLETS Désignation et situation du ou des lots de copropriété : Bat38,,r+0,lot126102G002	Donneur d'ordre : Société MEAUX HABITAT BOULEVARD DES COSMONAUTES - - 77109 MEAUX CEDEX Propriétaire : Société MEAUX HABITAT BOULEVARD DES COSMONAUTES - - 77109 MEAUX CEDEX

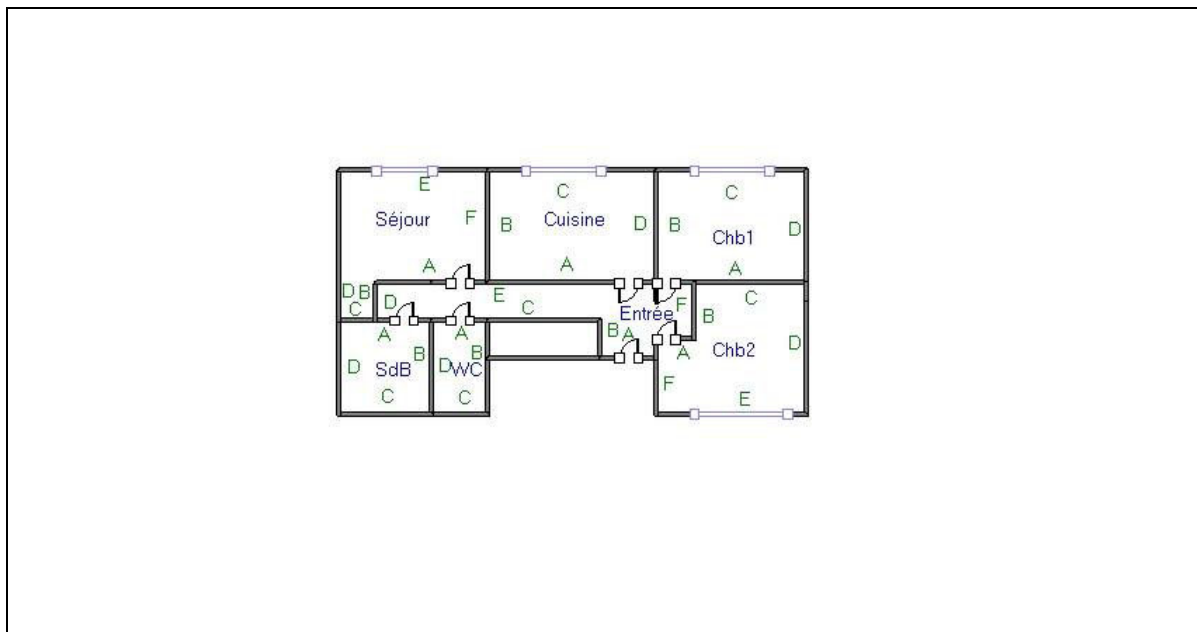
9.2 Croquis

Afin de faciliter la localisation des mesures, l'auteur du constat divise chaque local en plusieurs zones, auxquelles il attribue une lettre (A, B, C ...) selon la convention décrite ci-dessous.

La convention d'écriture sur le croquis et dans le tableau des mesures est la suivante :

- la zone de l'accès au local est nommée «A» et est reportée sur le croquis. Les autres zones sont nommées «B», «C», «D», ... dans le sens des aiguilles d'une montre ;
- la zone «plafond» est indiquée en clair.
