## Rapport de mission de repérage des matériaux et produits contenant de l'amiante avant réalisation de travaux

7 RUE DE L'EGLISE

77230 VILLENEUVE SOUS DAMMARTIN

RAPPORT N° :	417_A00	Laboratoire d'Analyses :	ITGA
Repérage réalisé le :	16/04/2018	Adresse laboratoire :	3 RUE ARMAND HERPIN LACROIX - CS 46537 35065 RENNES CEDEX
Accompagnateur :		Numéro d'accréditation :	1-5967
Par :	Samuel DUBOS	Organisme d'assurance professionnelle :	AXA France
N° certificat :	CPDI 4697	Adresse assurance :	313 Terrasses de l'Arche 92727 NANTERRE CEDEX
Date d'obtention :	27/01/2018	N° de contrat d'assurance :	10063271004
Organisme certificateur	I.Cert Parc EDONIA - Bâtiment G - Rue de la Terre Victoria - 35760 SAINT GREGOIRE	Date de validité :	31/12/2018

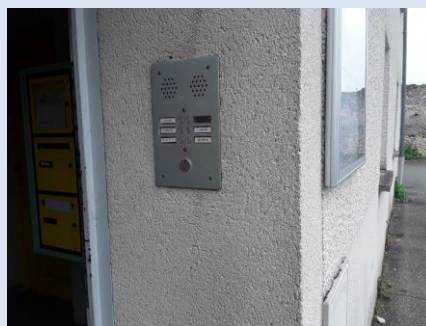
### EMPLACEMENT

PRELEVEMENT : 417_A00P001			
NOM DU CLIENT	NUMERO DU DOSSIER	PIECE OU LOCAL	
OPH77	417_A00 16/04/2018	Extérieurs	
ELEMENT	DESCRIPTIF DU LABORATOIRE	DATE DE PRELEVEMENT	NOM DE L'OPERATEUR
Enduit	Enduit beige en vrac hétérogène	16/04/2018	DUBOS Samuel
LOCALISATION		RESULTAT	
Mur C		Amiante non détecté

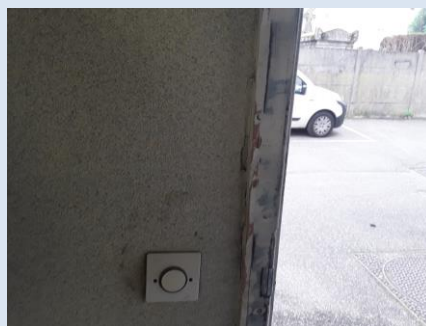
### EMPLACEMENT

PRELEVEMENT : 417_A00P002			
NOM DU CLIENT	NUMERO DU DOSSIER	PIECE OU LOCAL	
OPH77	417_A00 16/04/2018	Local 1	
ELEMENT	DESCRIPTIF DU LABORATOIRE	DATE DE PRELEVEMENT	NOM DE L'OPERATEUR
Calicot	Enduit plâtreux blanc + peinture non séparable + papier peint non séparable	16/04/2018	DUBOS Samuel
LOCALISATION		RESULTAT	
Mur F		Amiante non détecté

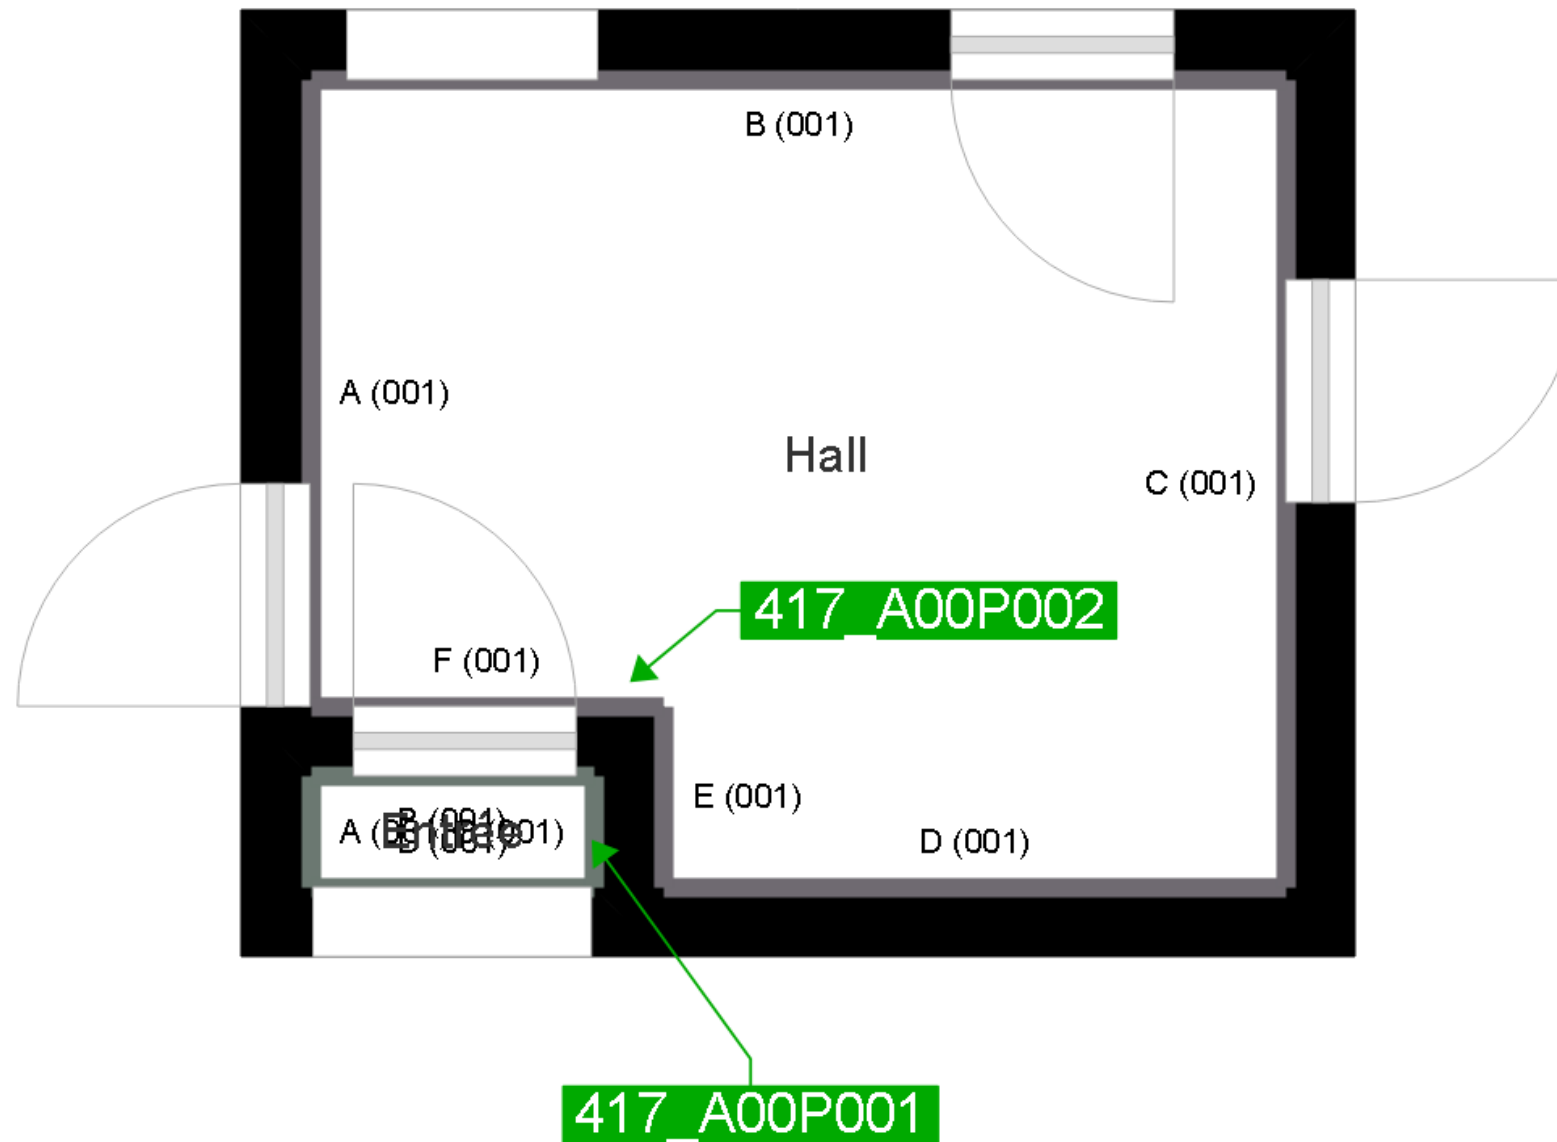
Murs périphériques / Plaques de plâtre
Murs Bois
Murs Brique
Murs Béton brut
Cloisons Plaques de plâtre
Murs carreaux de plâtre
Murs Béton / Enduit
Murs porteurs et/ou mur de refend / Plaques de plâtre
Murs périphériques / Doublage (plaque de plâtre + isolant)
Torchis
Murs Amiantés
Murs Brique / Enduit
Murs Brique plâtrière
Murs Pierre

- Prélèvements de sol amiantés
- Prélèvements de sol non amiantés
- Prélèvements de plafonds amiantés
- Prélèvements de plafonds non amiantés
- Prélèvements de murs amiantés
- Prélèvements de murs non amiantés
- X Autres types de prélèvements amiantés
- X Autres types de prélèvements non amiantés
- /// Sol amianté
- /// Plafond amianté
- /// Sol et Plafond amiantés
