Rapport de mission de repérage des matériaux et produits listes A et B à intégrer au dossier technique «amiante»

PROGRAMME DTA-BAT 9-11

RUE DE L'EGLISE

77500 VILLENEUVE SOUS DAMMARTIN

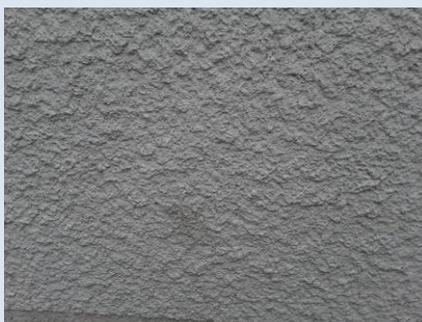
EMPLACEMENT

PRELEVEMENT : DTA-BAT 9-11P001			
NOM DU CLIENT	NUMERO DU DOSSIER		PIECE OU LOCAL
OPH77	DTA-BAT 9-11 12/03/2018		Façade avant
ELEMENT	DESCRIPTIF DU LABORATOIRE	DATE DE PRELEVEMENT	NOM DE L'OPERATEUR
Enduit projeté	Enduit beige en vrac hétérogène	12/03/2018	JULIEN Mickaël
LOCALISATION		RESULTAT	
Façade avant		Amiante non détecté

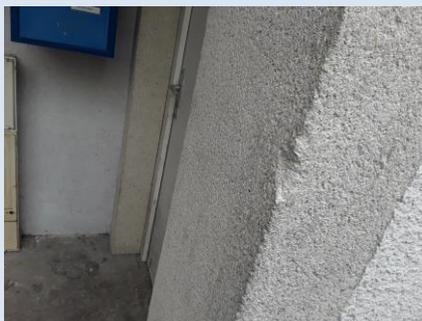
EMPLACEMENT

PRELEVEMENT : DTA-BAT 9-11P002			
NOM DU CLIENT	NUMERO DU DOSSIER		PIECE OU LOCAL
OPH77	DTA-BAT 9-11 12/03/2018		Façade avant
ELEMENT	DESCRIPTIF DU LABORATOIRE	DATE DE PRELEVEMENT	NOM DE L'OPERATEUR
Enduit projeté	Enduit beige en vrac hétérogène	12/03/2018	JULIEN Mickaël
LOCALISATION		RESULTAT	
Façade avant		Amiante non détecté
