N° de dossier : 2013-09-300 FK DTA PC_041LAF_OPH

Date de visite : 16 janvier 2014

FICHE RECAPITULATIVE DU DOSSIER TECHNIQUE AMIANTE

Date de visite : 16 janvier 2014
N° de dossier : 2013-09-300 FK DTA PC_041LAF_OPH
Identité du propriétaire : Office Public de l'Habitat 77
Adresse du bien visité : 11 RUE DU FOUR A CHAUX
 77170 BRIE COMTE ROBERT

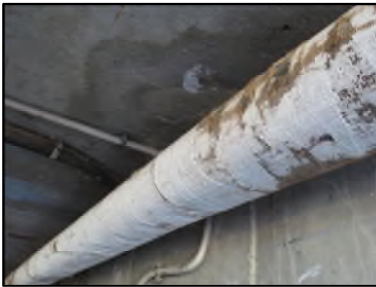
Photo N° 659 ECH-N°2
CALORIFUGEAGE --LOCAL
POUBELLE Conduits de fluide Laine
minérale + enveloppe plâtrée

Matériaux et produits	Localisation	Numéro de prélèvement	Numéro d'analyse
Flocage (blanc cotonneux)	--LOCAL POUBELLE (Plafonds)	ECH-N°1	14H006556-001
Calorifugeage (Laine minérale + enveloppe plâtrée)	--LOCAL POUBELLE (Conduits de fluide)	ECH-N°2	14H006556-002
Calorifugeage (Laine minérale + enveloppe plâtrée)	--LOCAL VELO (Conduits de fluide)	ECH-N°3	14H006556-002

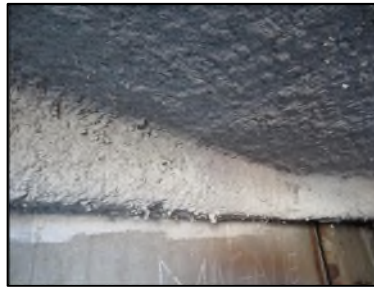
Photo N° 662 AMIANTE CIMENT --
LOCAL POUBELLE Conduits
Ventilation haute (Fibres-ciment)

Conduits	Amiante ciment Ventilation haute (Fibres-ciment)	--LOCAL POUBELLE	662	NON		OUI	EP	Evaluation périodique	Sur jugement personnel de l'opérateur

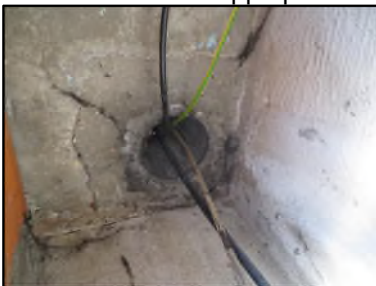
Photo N° 665 AMIANTE CIMENT --
Gaine technique Gaz - 4 Conduits
Ventilation haute (Fibres-ciment)

N° dossier : 2013-09-300 FK DTA PC_041LAA_OPH
 Date de l'évaluation : 16/01/2014
 Bâtiment :
 Local ou zone homogène : Ech :
 Désignation déclarée du local : Gaine technique Gaz - 4
 Matériau ou produit : Conduits , Ventilation haute (Fibres-ciment)
Conclusion : Procéder à une évaluation périodique
