**Dossier établi pour le compte de :** Office Public de l'Habitat 77

**N° de dossier :** 2013-09-300 FK DTA PC\_041LAM\_OPH

**Date de visite :** 16 janvier 2014

**Date de visite :** 16 janvier 2014  
**Heure d'arrivée sur site :** 09 : 09  
**Heure de départ du site :** 17 : 09  
**N° de dossier :** 2013-09-300 FK DTA PC\_041LAM\_OPH  
**Diagnostic établi par :** F. KLAI  
**Identité du propriétaire :** Office Public de l'Habitat 77  
**Adresse du propriétaire :** 10 Avenue Charles Péguy  
77000 MELUN  
**Adresse du bien visité :** 54 RUE DES ECOLES  
77170 BRIE COMTE ROBERT

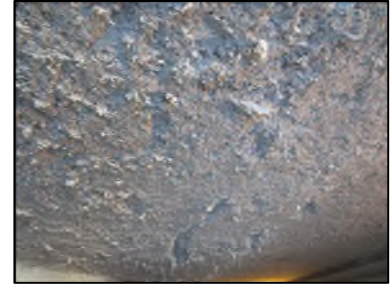
Photo N° 663 ECH-N°1 FLOCAGE --  
LOCAL POUBELLE Plafonds blanc  
cotonneux

Matériaux et produits	Localisation	Numéro de prélèvement	Numéro d'analyse
Flocage (blanc cotonneux)	--LOCAL POUBELLE (Plafonds)	ECH-N°1	14H006556-001
Calorifugeage (Laine minérale + enveloppe plâtrée)	--LOCAL POUBELLE (Conduits de fluide)	ECH-N°2	14H006556-002
Calorifugeage (Laine minérale + enveloppe plâtrée)	--LOCAL VELO (Conduits de fluide)	ECH-N°3	14H006556-002
