**N° de dossier :** 2013-09-300 FK DTA PC\_041LAO\_OPH

**Date de visite :** 16 janvier 2014  
**Heure d'arrivée sur site :** 09 : 09  
**Heure de départ du site :** 17 : 09  
**N° de dossier :** 2013-09-300 FK DTA PC\_041LAO\_OPH  
**Diagnostic établi par :** F. KLAI  
**Identité du propriétaire :** Office Public de l'Habitat 77  
**Adresse du propriétaire :** 10 Avenue Charles Péguy  
77000 MELUN  
**Adresse du bien visité :** 8 RUE DU 19 MARS 1962  
77170 BRIE COMTE ROBERT

8 RUE DU 19 MARS 1962  
77170 BRIE COMTE ROBERT

**FICHE RECAPITULATIVE DU DOSSIER TECHNIQUE AMIANTE**

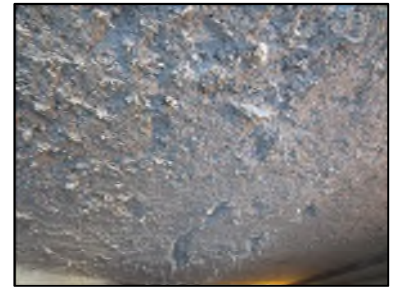
Photo N° 663 ECH-N°1 FLOCAGE --  
LOCAL POUBELLE Plafonds blanc  
cotonneux

Matériaux et produits	Localisation	Numéro de prélèvement	Numéro d'analyse
Flocage (blanc cotonneux)	--LOCAL POUBELLE (Plafonds)	ECH-N°1	14H006556-001
Calorifugeage (Laine minérale + enveloppe plâtrée)	--LOCAL POUBELLE (Conduits de fluide)	ECH-N°2	14H006556-002
Calorifugeage (Laine minérale + enveloppe plâtrée)	--LOCAL VELO (Conduits de fluide)	ECH-N°3	14H006556-002

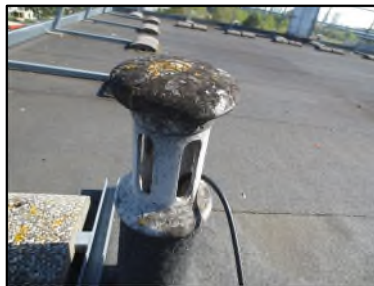
Photo N° 666 AMIANTE CIMENT --  
Toiture terrasse Toiture Chapeau  
(Fibres-ciment)

N° dossier : 2013-09-300 FK DTA PC\_041LAA\_OPH  
 Date de l'évaluation : 16/01/2014  
 Bâtiment :  
 Local ou zone homogène : Ech :  
 Désignation déclarée du local : Toiture terrasse  
 Matériau ou produit : Toiture, Chapeau (Fibres-ciment)  
**Conclusion : Procéder à une évaluation périodique**
