## DOSSIER TECHNIQUE AMIANTE

**Dossier établi pour le compte de :** **Office Public de l'Habitat 77**

**N° de dossier :** 2013-09-300 FK DTA PC 042LAC OPH

**Adresse du bien visité :** 3 SQUARE BEAUREGARD  
77000 MELUN

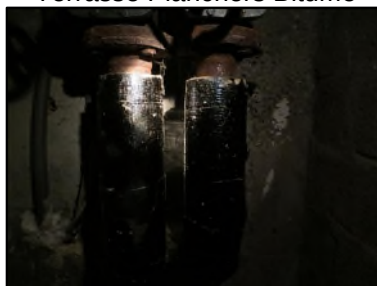
**Photo N° 107** ECH-N°3  
CALORIFUGEAGE --Sous Sol  
Conduits de fluide Liège + plâtre

| Composants de la construction | Partie du composant vérifié ou sondé | Localisation | Photos n° | Prélèvements Echantillons n° | Analyses n° | Présence d'amiante | Etat de conservation (2) | Mesures d'ordre général préconisées | Analyse ou éléments de décision de l'opérateur en absence d'analyse |
|---|---|---|---|---|---|---|---|---|---|
| Conduits de fluide | Calorifugeage (Liège + plâtre) | Sous Sol | 107 | OUI ECH-N°3 | | NON | | | |
