Dossier établi pour le compte de : **Office Public de l'Habitat 77**

N° de dossier : 2013-09-300 FK DTA PC 042LAD OPH

Date de visite : 14 octobre 2013
Heure d'arrivée sur site : 09 : 12
Heure de départ du site : 17 : 30
N° de dossier : 2013-09-300 FK DTA PC 042LAD OPH
Diagnostic établi par : F. KLAI
Identité du propriétaire : Office Public de l'Habitat 77
Adresse du propriétaire : 10 Avenue Charles Péguy
77000 MELUN
Adresse du bien visité : 4 SQUARE BEAUREGARD
77000 MELUN

FICHE RECAPITULATIVE DU DOSSIER TECHNIQUE AMIANTE

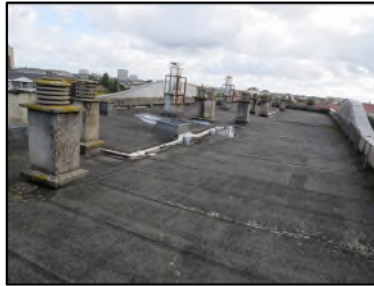
Planchers	Revêtement de sol Bitume	--Toiture Terrasse	101	OUI ECH-N°5	13h001 124-004	NON

Photo N° 101 ECH-N°5
REVETEMENT DE SOL --Toiture
Terrasse Planchers Bitume

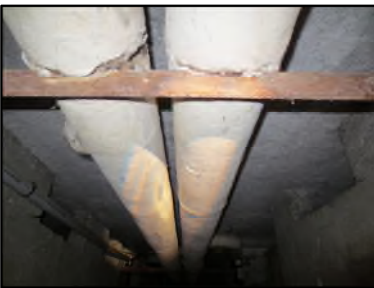
Photo N° 106 ECH-N°2
CALORIFUGEAGE --Sous Sol
Conduits de fluide Laine minérale +
enveloppe plâtrée

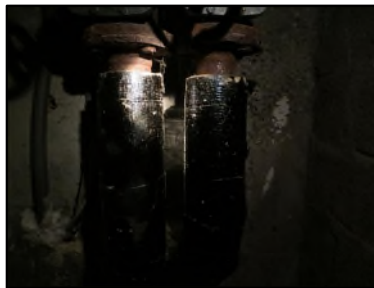
Photo N° 107 ECH-N°3
CALORIFUGEAGE --Sous Sol
Conduits de fluide Liège + plâtre

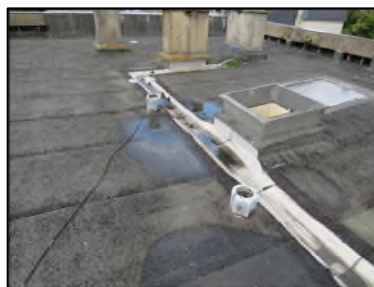
Photo N° 98 AMIANTE CIMENT
Toiture Terrasse Conduits de
ventilation Ventilation haute (Fibres-
ciment)

N° dossier : 2013-09-300 FK DTA PC 0042LAA OPH
 Date de l'évaluation : 14/11/2013
 Bâtiment :
 Local ou zone homogène : Ech :
 Désignation déclarée du local : Toiture Terrasse
 Matériau ou produit : Conduits de ventilation, Ventilation haute (Fibres-ciment)
Conclusion : Procéder à une évaluation périodique
