**Dossier établi pour le compte de : Office Public de l'Habitat 77**

**N° de dossier :** 2013-09-300 FK DTA PC 042LAF OPH

**Adresse du bien visité :** 6 SQUARE BEAUREGARD  
77000 MELUN

| FICHE RECAPITULATIVE DU DOSSIER TECHNIQUE AMIANTE..... | 5 |

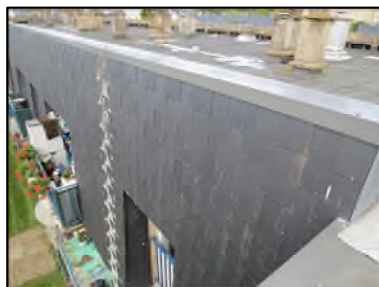
| Composants de la construction | Partie du composant vérifié ou sondé | Localisation | Photos n° | Prélèvements Echantillons n° | Analyses n° | Présence d'amiante | Etat de conservation (2) | Mesures d'ordre général préconisées | Analyse ou éléments de décision de l'opérateur en absence d'analyse |
|---|---|---|---|---|---|---|---|---|---|
| Façade | Ardoise noir | Toiture Terrasse | 100 | OUI ECH-N°4 | 13H00 1130-005 | NON | | | |

**Photo N° 100** ECH-N°4 Toiture  
Terrasse Façade terrasse Ardoise  
noir

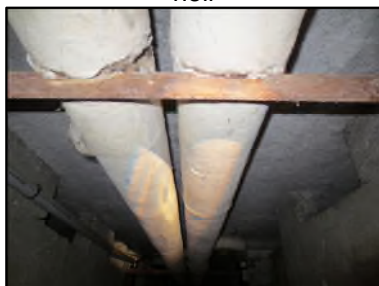
| Composants de la construction | Partie du composant vérifié ou sondé | Localisation | Photos n° | Prélèvements Echantillons n° | Analyses n° | Présence d'amiante | Etat de conservation (2) | Mesures d'ordre général préconisées | Analyse ou éléments de décision de l'opérateur en absence d'analyse |
|---|---|---|---|---|---|---|---|---|---|
| Conduits de fluide | Calorifugeage (Laine minérale + enveloppe plâtrée) | Sous Sol | 106 | OUI ECH-N°2 | | NON | | | |

**Photo N° 106** ECH-N°2  
CALORIFUGEAGE --Sous Sol  
Conduits de fluide Laine minérale +  
enveloppe plâtrée

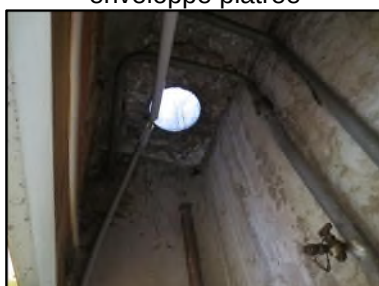
| Date de chaque repérage | Type de repérage | Matériau ou produit | Localisation précise (faire référence le cas échéant au plan, croquis ou photos joints) | Etat de conservation (2) | Mesures préconisées par l'opérateur |
|---|---|---|---|---|---|
| 14 novembre 2013 | Amiante ciment | Ventilation haute (Fibres-ciment) | Palier_4ème | EP | Evaluation périodique |

| Composants de la construction | Partie du composant vérifié ou sondé | Localisation | Photos n° | Prélèvements Echantillons n° | Analyses n° | Présence d'amiante | Etat de conservation (2) | Mesures d'ordre général préconisées | Analyse ou éléments de décision de l'opérateur en absence d'analyse |
|---|---|---|---|---|---|---|---|---|---|
| Conduits de ventilation | Amiante ciment Ventilation haute (Fibres-ciment) | Palier_4ème | 97 | NON | | OUI | EP | Evaluation périodique | |

**Photo N° 97** AMIANTE CIMENT  
Toiture Conduits de ventilation  
Ventilation haute (Fibres-ciment)
