**Dossier établi pour le compte de :** **Office Public de l'Habitat 77**

**N° de dossier :** 2013-09-300 FK DTA PC 042LAG OPH

**Date de visite :** 14 octobre 2013  
**Heure d'arrivée sur site :** 09 : 12  
**Heure de départ du site :** 17 : 30  
**N° de dossier :** 2013-09-300 FK DTA PC 042LAG OPH  
**Diagnostic établi par :** F. KLAI  
**Identité du propriétaire :** Office Public de l'Habitat 77  
**Adresse du propriétaire :** 10 Avenue Charles Péguy  
77000 MELUN  
**Adresse du bien visité :** 7 SQUARE BEAUREGARD  
77000 MELUN

## FICHE RECAPITULATIVE DU DOSSIER TECHNIQUE AMIANTE

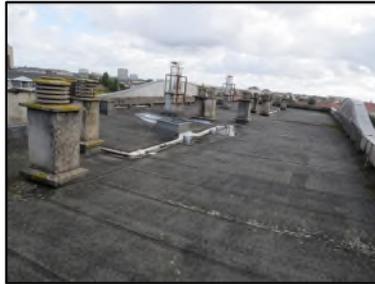
**Photo N° 101** ECH-N°5  
REVETEMENT DE SOL --Toiture  
Terrasse Planchers Bitume

Planchers	Revêtement de sol Bitume	--Toiture Terrasse	101	OUI ECH-N°5	13h001 124-004	NON

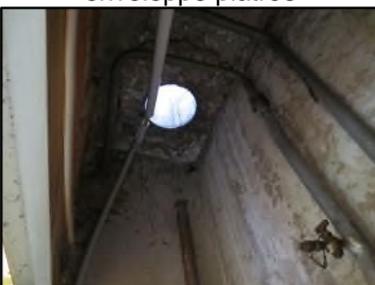
**Photo N° 97** AMIANTE CIMENT  
Toiture Conduits de ventilation  
Ventilation haute (Fibres-ciment)

Localisation	Nature du matériau	Etat de conservation (1)
Palier_4ème (Conduits de ventilation)	Amiante ciment (Ventilation haute (Fibres-ciment))	EP
Toiture Terrasse (Conduits de ventilation)	Amiante ciment (Ventilation haute (Fibres-ciment))	EP
Sous Sol (Conduits)	Amiante ciment (Fourreau)	EP

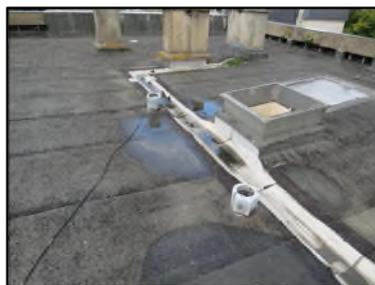
**Photo N° 98** AMIANTE CIMENT  
Toiture Terrasse Conduits de  
ventilation Ventilation haute (Fibres-  
ciment)

N° dossier : 2013-09-300 FK DTA PC 0042LAA OPH  
 Date de l'évaluation : 14/11/2013  
 Bâtiment :  
 Local ou zone homogène : Ech :  
 Désignation déclarée du local : Toiture Terrasse  
 Matériau ou produit : Conduits de ventilation, Ventilation haute (Fibres-ciment)  
**Conclusion :** Procéder à une évaluation périodique
