Dossier établi pour le compte de : **Office Public de l'Habitat 77**

N° de dossier : 2013-09-300 FK DTA PC 0042LAH OPH

Date de visite : 14 octobre 2013

8 SQUARE BEAUREGARD
77000 MELUN

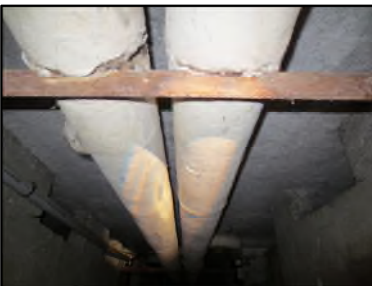
Photo N° 106 ECH-N°2
CALORIFUGEAGE --Sous Sol
Conduits de fluide Laine minérale +
enveloppe plâtrée

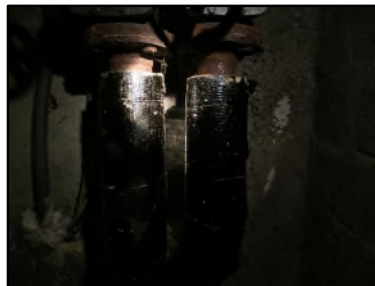
Photo N° 107 ECH-N°3
CALORIFUGEAGE --Sous Sol
Conduits de fluide Liège + plâtre
