**Dossier établi pour le compte de :** **Office Public de l'Habitat 77**

**N° de dossier :** 2013-09-300 FK DTA PC 0042LAK OPH

**Adresse du bien visité :** 11 SQUARE BEAUREGARD  
77000 MELUN

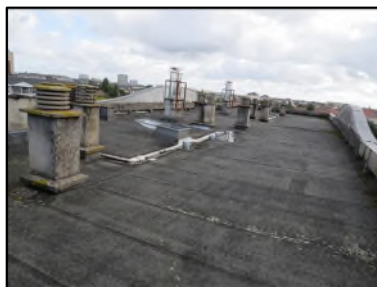
**Photo N° 101** ECH-N°5  
REVETEMENT DE SOL --Toiture  
Terrasse Planchers Bitume

| Composants de la construction | Partie du composant vérifié ou sondé | Localisation | Photos n° | Prélèvements Echantillons n° | Analyses n° | Présence d'amiante | Etat de conservation (2) | Mesures d'ordre général préconisées | Analyse ou éléments de décision de l'opérateur en absence d'analyse |
|---|---|---|---|---|---|---|---|---|---|
| Planchers | Revêtement de sol Bitume | --Toiture Terrasse | 101 | OUI ECH-N°5 | 13h001 124-004 | NON | | | |

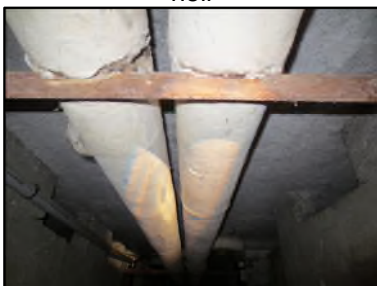
**Photo N° 106** ECH-N°2  
CALORIFUGEAGE --Sous Sol  
Conduits de fluide Laine minérale +  
enveloppe plâtrée

| Composants de la construction | Partie du composant vérifié ou sondé | Localisation | Photos n° | Prélèvements Echantillons n° | Analyses n° | Présence d'amiante | Etat de conservation (2) | Mesures d'ordre général préconisées | Analyse ou éléments de décision de l'opérateur en absence d'analyse |
|---|---|---|---|---|---|---|---|---|---|
| Conduits de fluide | Calorifugeage (Laine minérale + enveloppe plâtrée) | Sous Sol | 106 | OUI ECH-N°2 | | NON | | | |

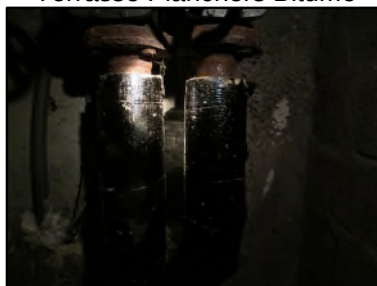
**Photo N° 107** ECH-N°3  
CALORIFUGEAGE --Sous Sol  
Conduits de fluide Liège + plâtre

| Composants de la construction | Partie du composant vérifié ou sondé | Localisation | Photos n° | Prélèvements Echantillons n° | Analyses n° | Présence d'amiante | Etat de conservation (2) | Mesures d'ordre général préconisées | Analyse ou éléments de décision de l'opérateur en absence d'analyse |
|---|---|---|---|---|---|---|---|---|---|
| Conduits de fluide | Calorifugeage (Liège + plâtre) | Sous Sol | 107 | OUI ECH-N°3 | | NON | | | |

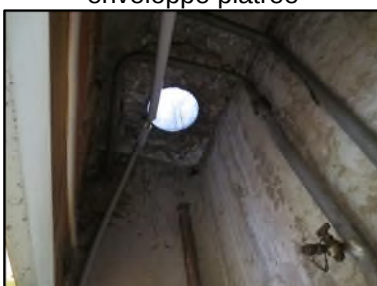
**Photo N° 97** AMIANTE CIMENT  
Toiture Conduits de ventilation  
Ventilation haute (Fibres-ciment)

| Date de chaque repérage | Type de repérage | Matériau ou produit | Localisation précise (faire référence le cas échéant au plan, croquis ou photos joints) | Etat de conservation (2) | Mesures préconisées par l'opérateur |
|---|---|---|---|---|---|
| 14 novembre 2013 | Amiante ciment | Ventilation haute (Fibres-ciment) | Palier_4ème | EP | Evaluation périodique |

| Composants de la construction | Partie du composant vérifié ou sondé | Localisation | Photos n° | Prélèvements Echantillons n° | Analyses n° | Présence d'amiante | Etat de conservation (2) | Mesures d'ordre général préconisées | Analyse ou éléments de décision de l'opérateur en absence d'analyse |
|---|---|---|---|---|---|---|---|---|---|
| Conduits de ventilation | Amiante ciment Ventilation haute (Fibres-ciment) | Palier_4ème | 97 | NON | | OUI | EP | Evaluation périodique | |

N° dossier : 2013-09-300 FK DTA PC 0042LAA OPH  
Date de l'évaluation : 14/11/2013  
Bâtiment :  
Local ou zone homogène : Ech :  
Désignation déclarée du local : Palier\_4ème  
Matériau ou produit : Conduits de ventilation, Ventilation haute (Fibres-ciment)  
Conclusion : Procéder à une évaluation périodique

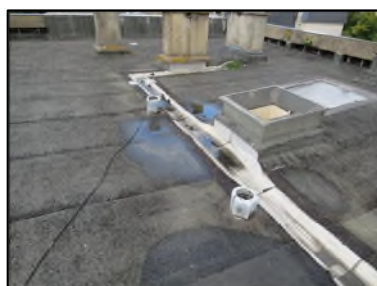
**Photo N° 98** AMIANTE CIMENT  
Toiture Terrasse Conduits de  
ventilation Ventilation haute (Fibres-  
ciment)

| Date de chaque repérage | Type de repérage | Matériau ou produit | Localisation précise (faire référence le cas échéant au plan, croquis ou photos joints) | Etat de conservation (2) | Mesures préconisées par l'opérateur |
|---|---|---|---|---|---|
| 14 novembre 2013 | Amiante ciment | Ventilation haute (Fibres-ciment) | Toiture Terrasse | EP | Evaluation périodique |

| Composants de la construction | Partie du composant vérifié ou sondé | Localisation | Photos n° | Prélèvements Echantillons n° | Analyses n° | Présence d'amiante | Etat de conservation (2) | Mesures d'ordre général préconisées | Analyse ou éléments de décision de l'opérateur en absence d'analyse |
|---|---|---|---|---|---|---|---|---|---|
| Conduits de ventilation | Amiante ciment Ventilation haute (Fibres-ciment) | Toiture Terrasse | 98 | NON | | OUI | EP | Evaluation périodique | |
