Dossier établi pour le compte de : **Office Public de l'Habitat 77**

N° de dossier : 2013-09-300 FK DTA PC 0042LAL OPH

12 SQUARE BEAUREGARD
77000 MELUN

FICHE RECAPITULATIVE DU DOSSIER TECHNIQUE AMIANTE

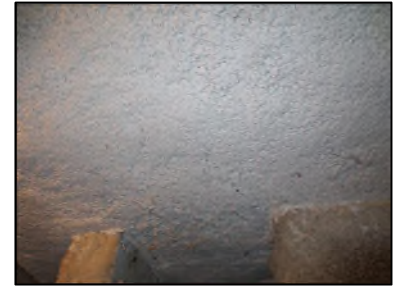
Photo N° 105 ECH-N°1 FLOCAGE
Sous Sol Plafonds Cotonneux blanc
