**Dossier établi pour le compte de :** Office Public de l'Habitat 77

**N° de dossier :** 2013-09-300 FK DTA PC 0042LAM OPH

**Date de visite :** 14 octobre 2013  
**Heure d'arrivée sur site :** 09 : 12  
**Heure de départ du site :** 17 : 30  
**N° de dossier :** 2013-09-300 FK DTA PC 0042LAM OPH  
**Diagnostic établi par :** F. KLAI  
**Identité du propriétaire :** Office Public de l'Habitat 77  
**Adresse du propriétaire :** 10 Avenue Charles Péguy  
77000 MELUN  
**Adresse du bien visité :** 13 SQUARE BEAUREGARD  
77000 MELUN

## FICHE RECAPITULATIVE DU DOSSIER TECHNIQUE AMIANTE

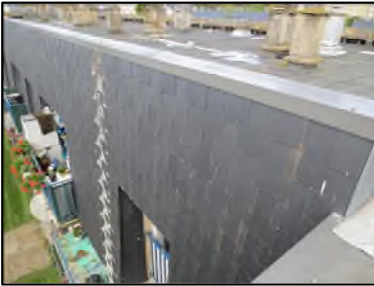
**Photo N° 100** ECH-N°4 Toiture  
Terrasse Façade terrasse Ardoise  
noir

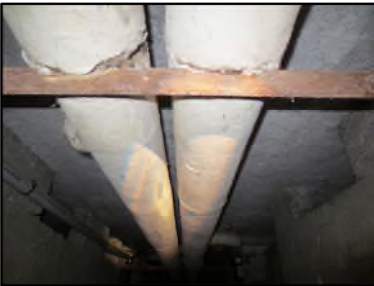
**Photo N° 106** ECH-N°2  
CALORIFUGEAGE --Sous Sol  
Conduits de fluide Laine minérale +  
enveloppe plâtrée

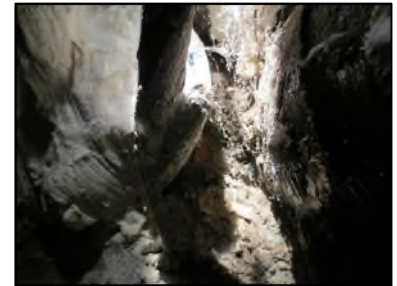
Composants de la construction	Partie du composant vérifié ou sondé	Localisation	Photos n°	Prélèvements Echantillons n°	Analyses n°	Présence d'amiante	Etat de conservation (2)	Mesures d'ordre général préconisées	Analyse ou éléments de décision de l'opérateur en absence d'analyse
Plafonds	Flocage (Cotonneux blanc)	Sous Sol	105	OUI ECH-N°1	13h001 130-003	NON			
Conduits de fluide	Calorifugeage (Laine minérale + enveloppe plâtrée)	Sous Sol	106	OUI ECH-N°2		NON			
Conduits de fluide	Calorifugeage (Liège + plâtre)	Sous Sol	107	OUI ECH-N°3		NON			
Conduits de ventilation	Amiante ciment Ventilation haute (Fibres-ciment)	Palier_4ème	97	NON		OUI	EP	Evaluation périodique	
Conduits de ventilation	Amiante ciment Ventilation haute (Fibres-ciment)	Toiture Terrasse	98	NON		OUI	EP	Evaluation périodique	
Façade	Ardoise noir	Toiture Terrasse	100	OUI ECH-N°4	13H00 1130-005	NON			
Conduits	Amiante ciment Fourreau	Sous Sol	109	NON		OUI	EP	Evaluation périodique

**Photo N° 109** AMIANTE CIMENT  
Sous Sol Conduits Fourreau

N° dossier : 2013-09-300 FK DTA PC 0042LAA OPH  
 Date de l'évaluation : 14/11/2013  
 Bâtiment :  
 Local ou zone homogène : Ech :  
 Désignation déclarée du local : Sous Sol  
 Matériau ou produit : Conduits , Fourreau  
**Conclusion :** Procéder à une évaluation périodique
