Dossier établi pour le compte de : **Office Public de l'Habitat 77**

N° de dossier : 2013-09-300 FK DTA PC 0042LAS OPH

19 SQUARE BEAUREGARD
77000 MELUN

FICHE RECAPITULATIVE DU DOSSIER TECHNIQUE AMIANTE

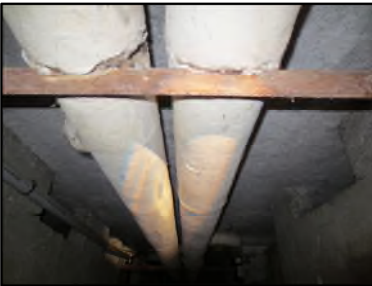
Photo N° 106 ECH-N°2
CALORIFUGEAGE --Sous Sol
Conduits de fluide Laine minérale +
enveloppe plâtrée

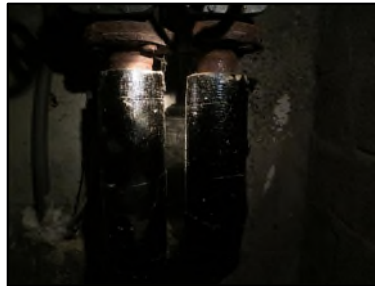
Photo N° 107 ECH-N°3
CALORIFUGEAGE --Sous Sol
Conduits de fluide Liège + plâtre
