Dossier établi pour le compte de : **Office Public de l'Habitat 77**

N° de dossier : 2013-09-300 FK DTA PC 042LAW OPH

Date de visite : 14 octobre 2013
Heure d'arrivée sur site : 09 : 12
Heure de départ du site : 17 : 30
N° de dossier : 2013-09-300 FK DTA PC 042LAW OPH
Diagnostic établi par : F. KLAI
Identité du propriétaire : Office Public de l'Habitat 77
Adresse du propriétaire : 10 Avenue Charles Péguy
77000 MELUN
Adresse du bien visité : 23 SQUARE BEAUREGARD
77000 MELUN

FICHE RECAPITULATIVE DU DOSSIER TECHNIQUE AMIANTE

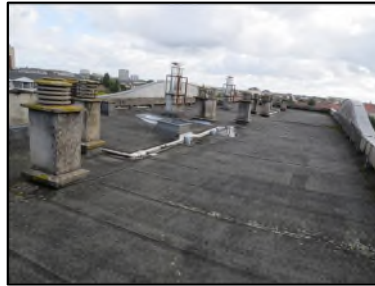
Planchers	Revêtement de sol Bitume	--Toiture Terrasse	101	OUI ECH-N°5	13h001 124-004	NON

Photo N° 101 ECH-N°5
REVETEMENT DE SOL --Toiture
Terrasse Planchers Bitume

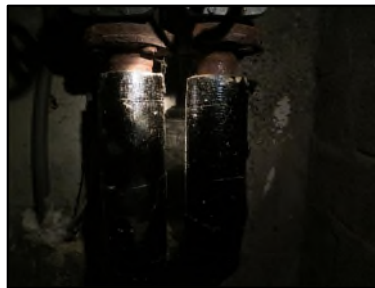
Photo N° 107 ECH-N°3
CALORIFUGEAGE --Sous Sol
Conduits de fluide Liège + plâtre

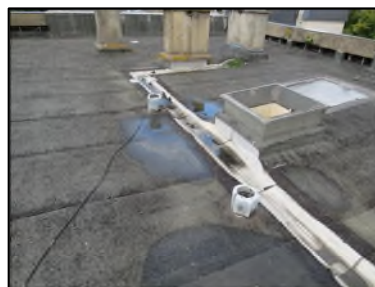
Photo N° 98 AMIANTE CIMENT
Toiture Terrasse Conduits de
ventilation Ventilation haute (Fibres-
ciment)

N° dossier : 2013-09-300 FK DTA PC 0042LAA OPH
 Date de l'évaluation : 14/11/2013
 Bâtiment :
 Local ou zone homogène : Ech :
 Désignation déclarée du local : Toiture Terrasse
 Matériau ou produit : Conduits de ventilation, Ventilation haute (Fibres-ciment)
Conclusion : Procéder à une évaluation périodique
