## DOSSIER TECHNIQUE AMIANTE

**Dossier établi pour le compte de :** **Office Public de l'Habitat 77**

**N° de dossier :** 2013-09-300 FK DTA PC 042LAX OPH

**Adresse du bien visité :** 24 SQUARE BEAUREGARD  
77000 MELUN

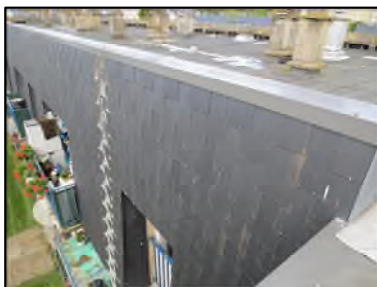
| Composants de la construction | Partie du composant vérifié ou sondé | Localisation | Photos n° | Prélèvements Echantillons n° | Analyses n° | Présence d'amiante | Etat de conservation (2) | Mesures d'ordre général préconisées | Analyse ou éléments de décision de l'opérateur en absence d'analyse |
|---|---|---|---|---|---|---|---|---|---|
| Façade | Ardoise noir | Toiture Terrasse | 100 | OUI ECH-N°4 | 13H00 1130-005 | NON | | | |

**Photo N° 100** ECH-N°4 Toiture  
Terrasse Façade terrasse Ardoise  
noir

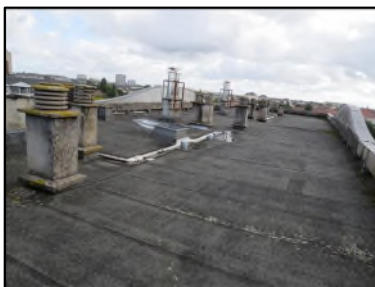
| Composants de la construction | Partie du composant vérifié ou sondé | Localisation | Photos n° | Prélèvements Echantillons n° | Analyses n° | Présence d'amiante | Etat de conservation (2) | Mesures d'ordre général préconisées | Analyse ou éléments de décision de l'opérateur en absence d'analyse |
|---|---|---|---|---|---|---|---|---|---|
| Planchers | Revêtement de sol Bitume | --Toiture Terrasse | 101 | OUI ECH-N°5 | 13h001 124-004 | NON | | | |

**Photo N° 101** ECH-N°5  
REVETEMENT DE SOL --Toiture  
Terrasse Planchers Bitume

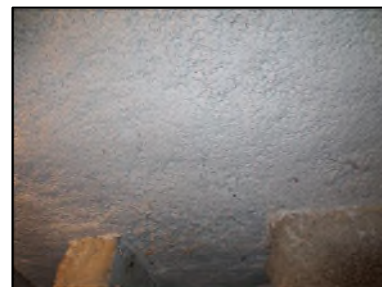
| Composants de la construction | Partie du composant vérifié ou sondé | Localisation | Photos n° | Prélèvements Echantillons n° | Analyses n° | Présence d'amiante | Etat de conservation (2) | Mesures d'ordre général préconisées | Analyse ou éléments de décision de l'opérateur en absence d'analyse |
|---|---|---|---|---|---|---|---|---|---|
| Plafonds | Flocage (Cotonneux blanc) | Sous Sol | 105 | OUI ECH-N°1 | 13h001 130-003 | NON | | | |

**Photo N° 105** ECH-N°1 FLOCAGE  
Sous Sol Plafonds Cotonneux blanc

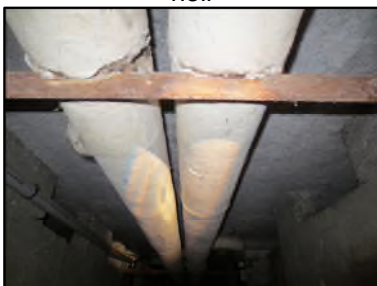
| Composants de la construction | Partie du composant vérifié ou sondé | Localisation | Photos n° | Prélèvements Echantillons n° | Analyses n° | Présence d'amiante | Etat de conservation (2) | Mesures d'ordre général préconisées | Analyse ou éléments de décision de l'opérateur en absence d'analyse |
|---|---|---|---|---|---|---|---|---|---|
| Conduits de fluide | Calorifugeage (Laine minérale + enveloppe plâtrée) | Sous Sol | 106 | OUI ECH-N°2 | | NON | | | |

**Photo N° 106** ECH-N°2  
CALORIFUGEAGE --Sous Sol  
Conduits de fluide Laine minérale +  
enveloppe plâtrée

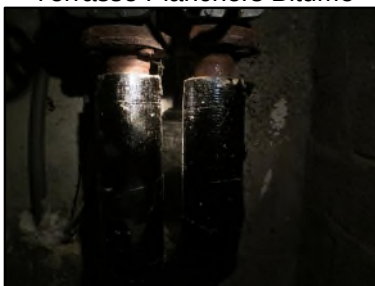
| Composants de la construction | Partie du composant vérifié ou sondé | Localisation | Photos n° | Prélèvements Echantillons n° | Analyses n° | Présence d'amiante | Etat de conservation (2) | Mesures d'ordre général préconisées | Analyse ou éléments de décision de l'opérateur en absence d'analyse |
|---|---|---|---|---|---|---|---|---|---|
| Conduits de fluide | Calorifugeage (Liège + plâtre) | Sous Sol | 107 | OUI ECH-N°3 | | NON | | | |

**Photo N° 107** ECH-N°3  
CALORIFUGEAGE --Sous Sol  
Conduits de fluide Liège + plâtre

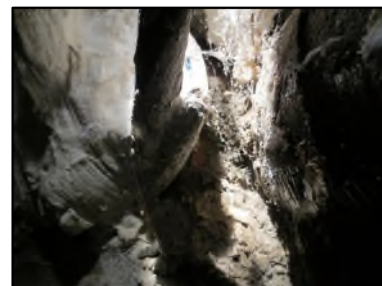
| Date de chaque repérage | Type de repérage | Matériau ou produit | Localisation précise (faire référence le cas échéant au plan, croquis ou photos joints) | Etat de conservation (2) | Mesures préconisées par l'opérateur |
|---|---|---|---|---|---|
| 14 novembre 2013 | Amiante ciment | Fourreau | Sous Sol | EP | Evaluation périodique |

| Composants de la construction | Partie du composant vérifié ou sondé | Localisation | Photos n° | Prélèvements Echantillons n° | Analyses n° | Présence d'amiante | Etat de conservation (2) | Mesures d'ordre général préconisées | Analyse ou éléments de décision de l'opérateur en absence d'analyse |
|---|---|---|---|---|---|---|---|---|---|
| Conduits | Amiante ciment Fourreau | Sous Sol | 109 | NON | | OUI | EP | Evaluation périodique | |

**Photo N° 109** AMIANTE CIMENT  
Sous Sol Conduits Fourreau

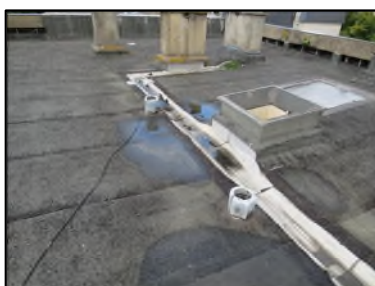
| Date de chaque repérage | Type de repérage | Matériau ou produit | Localisation précise (faire référence le cas échéant au plan, croquis ou photos joints) | Etat de conservation (2) | Mesures préconisées par l'opérateur |
|---|---|---|---|---|---|
| 14 novembre 2013 | Amiante ciment | Ventilation haute (Fibres-ciment) | Toiture Terrasse | EP | Evaluation périodique |

| Composants de la construction | Partie du composant vérifié ou sondé | Localisation | Photos n° | Prélèvements Echantillons n° | Analyses n° | Présence d'amiante | Etat de conservation (2) | Mesures d'ordre général préconisées | Analyse ou éléments de décision de l'opérateur en absence d'analyse |
|---|---|---|---|---|---|---|---|---|---|
| Conduits de ventilation | Amiante ciment Ventilation haute (Fibres-ciment) | Toiture Terrasse | 98 | NON | | OUI | EP | Evaluation périodique | |

**Photo N° 98** AMIANTE CIMENT  
Toiture Terrasse Conduits de  
ventilation Ventilation haute (Fibres-  
ciment)
