## Rapport de mission de repérage des matériaux et produits contenant de l'amiante avant réalisation de travaux

### 1 SQUARE BEAUREGARD

77000 MELUN

RAPPORT N° :	42LAA0101	Laboratoire d'Analyses :	ITGA
Repérage réalisé le :	16/04/2018	Adresse laboratoire :	3 RUE ARMAND HERPIN LACROIX - CS 46537 35065 RENNES CEDEX
Accompagnateur :		Numéro d'accréditation :	1-5967
Par :	Gaetan BEDEL	Organisme d'assurance professionnelle :	AXA France
N° certificat :	CPDI3869	Adresse assurance :	313 Terrasses de l'Arche 92727 NANTERRE CEDEX
Date d'obtention :	22/04/2016	N° de contrat d'assurance :	10063271004
Organisme certificateur	I.CERT PARC EDONIA - BAT G - RUE DE LA TERRE VICTORIA - 35760 SAINT GREGOIRE	Date de validité :	31/12/2018

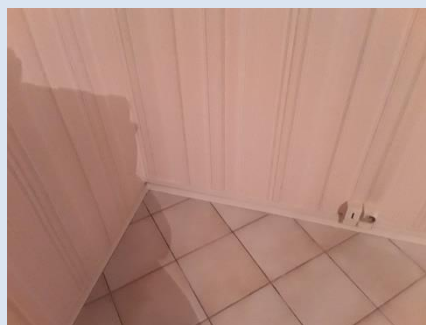
PRELEVEMENT : 42LAA0101P002			
NOM DU CLIENT	NUMERO DU DOSSIER		PIECE OU LOCAL
OPH77	42LAA0101 16/04/2018		Séjour
ELEMENT	DESCRIPTIF DU LABORATOIRE	DATE DE PRELEVEMENT	NOM DE L'OPERATEUR
Enduit / Peinture	Enduit plâtreux blanc en vrac + peintures multiples non séparable	16/04/2018	BEDEL Gaetan
LOCALISATION		RESULTAT	
Mur A		Amiante non détecté
