# Rapport de repérage des matériaux et produits contenant de l'amiante avant réalisation de travaux dans un immeuble bâti

18 Square Beauregard - Logement 1 - ESC AR - R+4  
77000 MELUN

42LAR0401 05/03/2020 - 04:27

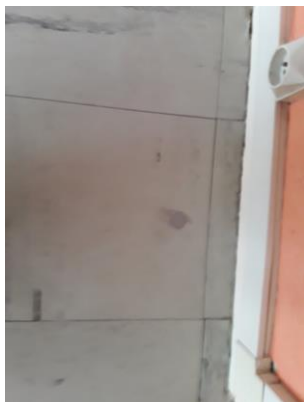
Identification : P001

Pièce et étage : Séjour R+4

Localisation : Sol

Parties d'ouvrages ou de composants : Autres (Dalle de sol)

Descriptif Laboratoire : Revêtement souple beige + colle polymère jaune avec poussières non séparable + ragréage gris hétérogène + couche beige en vrac non séparable

Résultat (justification) : Amiante non détectée (RESULTAT ANALYSE)
