Rapport de mission de repérage des matériaux et produits contenant de l'amiante avant réalisation de travaux

19 SQUARE BEAUREGARD APT 2 E 4 ESC AS

77000 MELUN

RAPPORT N° :	42LAS0402	Laboratoire d'Analyses :	ITGA
Repérage réalisé le :	11/05/2018	Adresse laboratoire :	3 RUE ARMAND HERPIN LACROIX - CS 46537 35065 RENNES CEDEX
Accompagnateur :		Numéro d'accréditation :	1-5967
Par :	Olivier GUERIN	Organisme d'assurance professionnelle :	AXA France
N° certificat :	17-881	Adresse assurance :	313 Terrasses de l'Arche 92727 NANTERRE CEDEX
Date d'obtention :	17/02/2017	N° de contrat d'assurance :	10063271004
Organisme certificateur	ABCIDIA Certification 4 route de la Noue - 91190 GIF-SUR-YVETTE	Date de validité :	31/12/2018

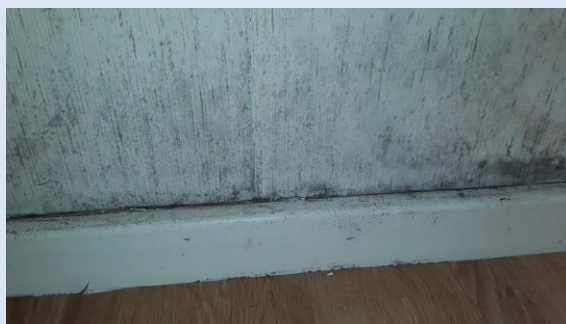
PIECE	ETAGE	ELEMENTS	DESCRIPTIF LABORATOIRE	Echantillon	REPERAGE	ETAT	RESULTAT	METHODE
Chambre 2		Enduit / Peinture béton	Enduit beige en vrac + peintures multiples non séparable	42LAS0402P001	Mur B	BON ETAT	Amiante non détecté	RESULTAT ANALYSE
Chambre 2		Enduit / Peinture béton	Enduit beige en vrac + peintures multiples non séparable	42LAS0402P002	Plafond	BON ETAT	Amiante non détecté	RESULTAT ANALYSE

PRELEVEMENT : 42LAS0402P001			
NOM DU CLIENT	NUMERO DU DOSSIER		PIECE OU LOCAL
OPH77	42LAS0402 11/05/2018		Chambre 2
ELEMENT	DESCRIPTIF DU LABORATOIRE	DATE DE PRELEVEMENT	NOM DE L'OPERATEUR
Enduit / Peinture béton	Enduit beige en vrac + peintures multiples non séparable	11/05/2018	GUERIN Olivier
LOCALISATION		RESULTAT	
Mur B		Amiante non détecté

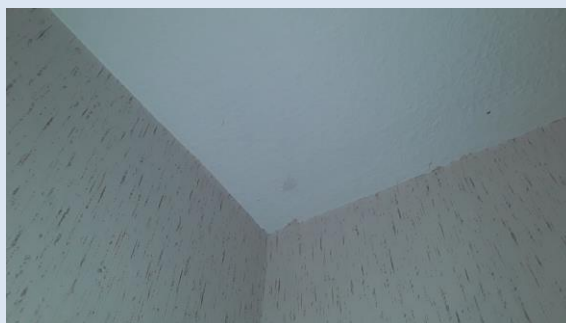
PRELEVEMENT : 42LAS0402P002			
NOM DU CLIENT	NUMERO DU DOSSIER		PIECE OU LOCAL
OPH77	42LAS0402 11/05/2018		Chambre 2
ELEMENT	DESCRIPTIF DU LABORATOIRE	DATE DE PRELEVEMENT	NOM DE L'OPERATEUR
Enduit / Peinture béton	Enduit beige en vrac + peintures multiples non séparable	11/05/2018	GUERIN Olivier
LOCALISATION		RESULTAT	
Plafond		Amiante non détecté

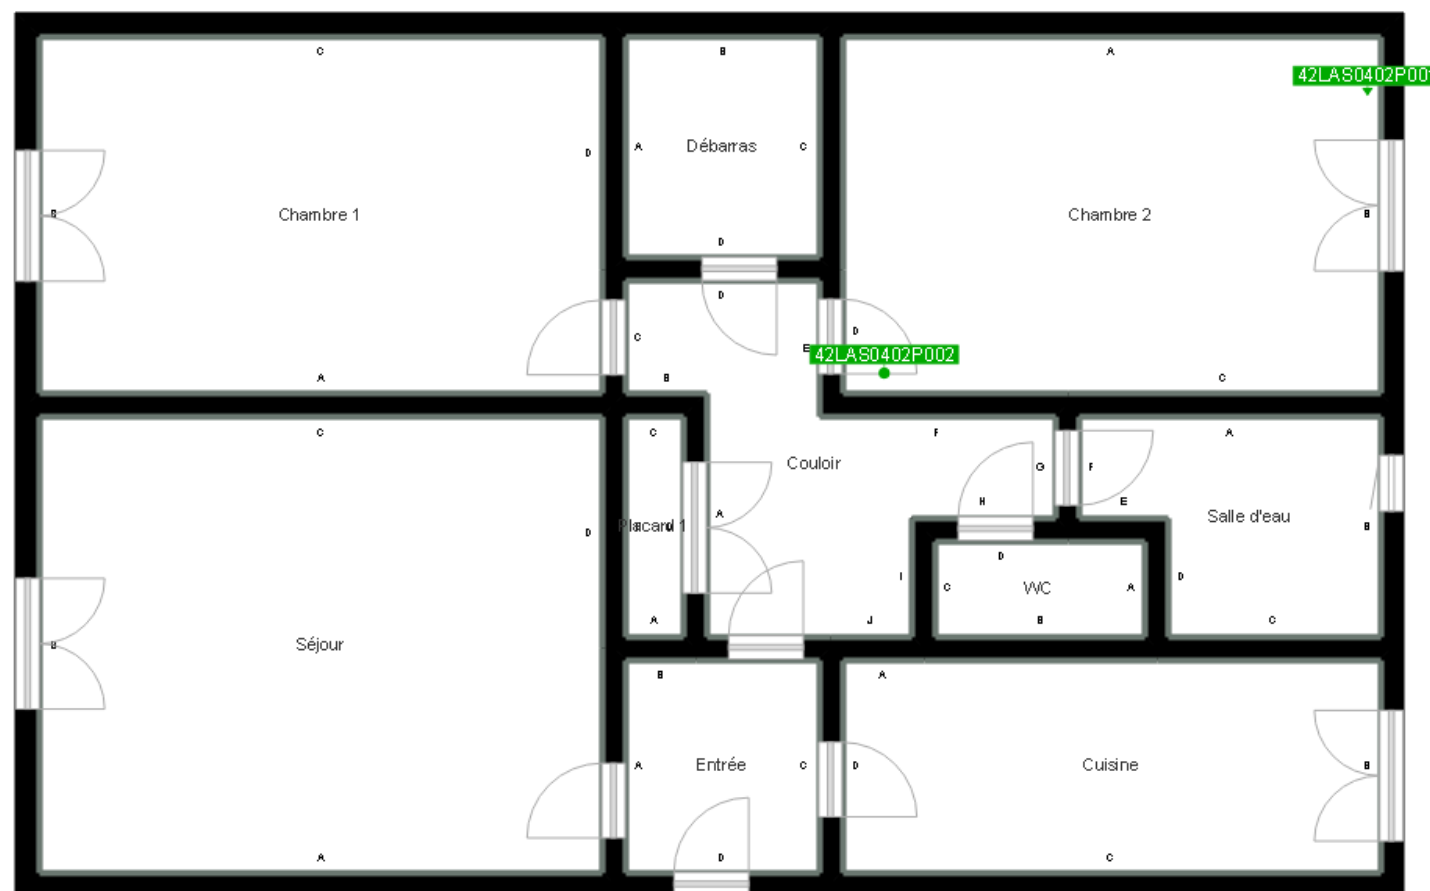
Murs périphériques / Plaques de plâtre
	Murs Bois
	Murs Brique
	Murs Béton brut
	Cloisons Plaques de plâtre
	Murs carreaux de plâtre
	Murs Béton / Enduit
	Murs porteurs et/ou mur de refend / Plaques de plâtre
	Murs périphériques / Doublage (plaque de plâtre + isolant)
	Torchis
	Murs Amiantés
	Murs Brique / Enduit
	Murs Brique plâtrière
	Murs Pierre

Prélèvements de sol amiantés
	Prélèvements de sol non amiantés
	Prélèvements de plafonds amiantés
	Prélèvements de plafonds non amiantés
	Prélèvements de murs amiantés
	Prélèvements de murs non amiantés
	Autres types de prélèvements amiantés
	Autres types de prélèvements non amiantés
	Sol amianté
	Plafond amianté
	Sol et Plafond amiantés
