Rapport de mission de repérage des matériaux et produits contenant de l'amiante avant réalisation de travaux

TOITURE

3 ET 4 SQUARE BEAUREGARD 77000 MELUN

RAPPORT N° :	OPH77 42LAC-TOI	Date d'émission du rapport :	05/09/2017
Le repérage a été réalisé le :	06/07/2017	Accompagnateur :	
Par :	Laurent CATE	Laboratoire d'Analyses :	ITGA
N° certificat de qualification :	CPDI3681	Adresse laboratoire :	3 RUE ARMAND HERPIN LACROIX - CS 46537 35065 RENNES CEDEX
Date d'obtention :	25/11/2015	Numéro d'accréditation :	1-5967
Le présent rapport est établi par une personne dont les compétences sont certifiées par :	I.Cert PARC EDONIA - BAT G - RUE DE LA TERRE VICTORIA - 35760 SAINT GREGOIRE	Organisme d'assurance professionnelle :	ALLIANZ
		Adresse assurance :	Direction Opérations Entreprises 5C Esplanade Charles de Gaulle 33081 BORDEAUX CEDEX
		N° de contrat d'assurance :	55897385
		Date de validité :	31/12/2017

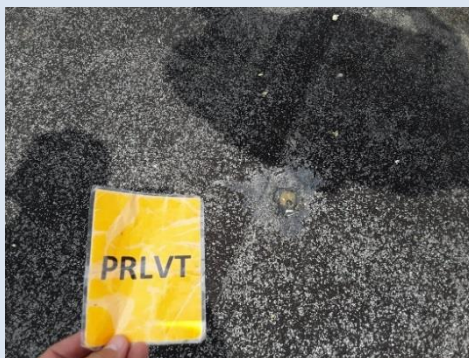
EMPLACEMENT

PRELEVEMENT : 42LAC-TOIP002		
NOM DU CLIENT	NUMERO DU DOSSIER	PIECE OU LOCAL
OPH77	42LAC-TOI 06/07/2017	Toiture terrasse principale du bâtiment
MATERIAU	DATE DE PRELEVEMENT	NOM DE L'OPERATEUR
Matériau bitumineux noir en vrac + matériau mousse beige en vrac non séparable	06/07/2017	CATE Laurent
LOCALISATION		RESULTAT
Sol		Amiante non détecté

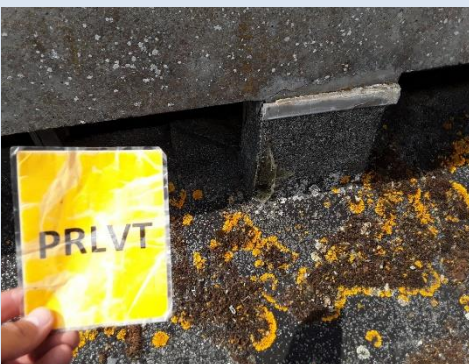
EMPLACEMENT

PRELEVEMENT : 42LAC-TOIP003		
NOM DU CLIENT	NUMERO DU DOSSIER	PIECE OU LOCAL
OPH77	42LAC-TOI 06/07/2017	Toiture terrasse principale du bâtiment
MATERIAU	DATE DE PRELEVEMENT	NOM DE L'OPERATEUR
Matériau bitumineux noir avec gravillons et aluminium	06/07/2017	CATE Laurent
LOCALISATION		RESULTAT
Mur D		Amiante non détecté

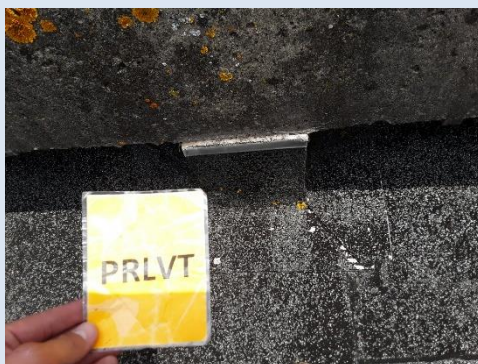
EMPLACEMENT

PRELEVEMENT : 42LAC-TOIP004		
NOM DU CLIENT	NUMERO DU DOSSIER	PIECE OU LOCAL
OPH77	42LAC-TOI 06/07/2017	Toiture terrasse principale du bâtiment
MATERIAU	DATE DE PRELEVEMENT	NOM DE L'OPERATEUR
Matériau souple gris + peinture bitumineuse non séparable	06/07/2017	CATE Laurent
LOCALISATION		RESULTAT
Mur D		Amiante non détecté

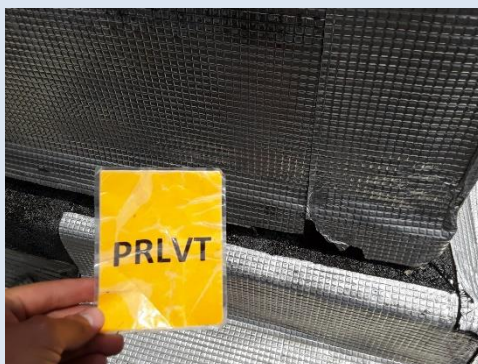
EMPLACEMENT

PRELEVEMENT : 42LAC-TOIP005		
NOM DU CLIENT	NUMERO DU DOSSIER	PIECE OU LOCAL
OPH77	42LAC-TOI 06/07/2017	Toiture terrasse principale du bâtiment
MATERIAU	DATE DE PRELEVEMENT	NOM DE L'OPERATEUR
Matériau bitumineux noir avec aluminium	06/07/2017	CATE Laurent
LOCALISATION		RESULTAT
Cheminées		Amiante non détecté
