Rapport de mission de repérage des matériaux et produits contenant de l'amiante avant réalisation de travaux

TOITURE

**5 ET 6 SQUARE BEAUREGARD
77000 MELUN**

RAPPORT N° :	OPH77 42LAE-TOI	Date d'émission du rapport :	05/09/2017
Le repérage a été réalisé le :	07/07/2017	Accompagnateur :	
Par :	Laurent CATE	Laboratoire d'Analyses :	ITGA
N° certificat de qualification :	CPDI3681	Adresse laboratoire :	3 RUE ARMAND HERPIN LACROIX - CS 46537 35065 RENNES CEDEX
Date d'obtention :	25/11/2015	Numéro d'accréditation :	1-5967
Le présent rapport est établi par une personne dont les compétences sont certifiées par :	I.Cert PARC EDONIA - BAT G - RUE DE LA TERRE VICTORIA - 35760 SAINT GREGOIRE	Organisme d'assurance professionnelle :	ALLIANZ
		Adresse assurance :	Direction Opérations Entreprises 5C Esplanade Charles de Gaulle 33081 BORDEAUX CEDEX
		N° de contrat d'assurance :	55897385
		Date de validité :	31/12/2017

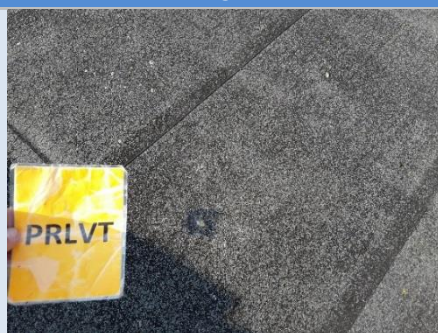
PRELEVEMENT : 42LAE-TOIP002		
NOM DU CLIENT	NUMERO DU DOSSIER	PIECE OU LOCAL
OPH77	42LAE-TOI 07/07/2017	Toiture terrasse principale du bâtiment
MATERIAU	DATE DE PRELEVEMENT	NOM DE L'OPERATEUR
Matériau bitumineux noir avec gravillons + matériau mousse jaune non séparable	07/07/2017	CATE Laurent
LOCALISATION		RESULTAT
Sol		Amiante non détecté

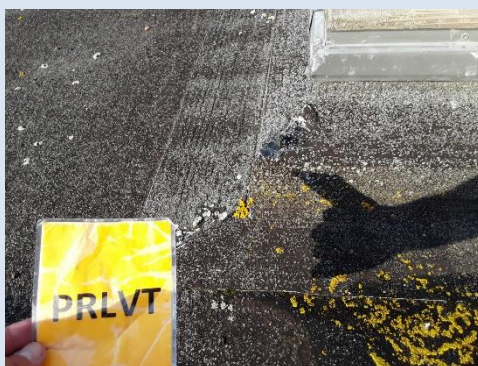
PRELEVEMENT : 42LAE-TOIP003		
NOM DU CLIENT	NUMERO DU DOSSIER	PIECE OU LOCAL
OPH77	42LAE-TOI 07/07/2017	Toiture terrasse principale du bâtiment
MATERIAU	DATE DE PRELEVEMENT	NOM DE L'OPERATEUR
Matériau bitumineux noir avec gravillons et aluminium	07/07/2017	CATE Laurent
LOCALISATION		RESULTAT
Cheminées		Amiante non détecté

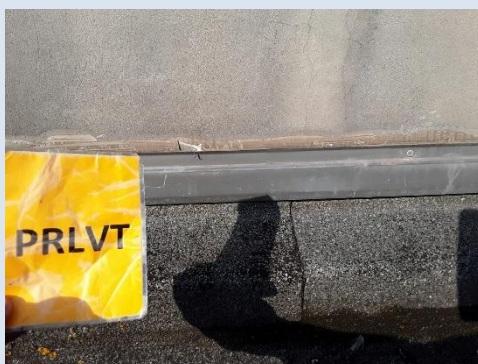
PRELEVEMENT : 42LAE-TOIP004		
NOM DU CLIENT	NUMERO DU DOSSIER	PIECE OU LOCAL
OPH77	42LAE-TOI 07/07/2017	Toiture terrasse principale du bâtiment
MATERIAU	DATE DE PRELEVEMENT	NOM DE L'OPERATEUR
Matériau souple gris avec poussières + matériau gris en faible quantité non séparable	07/07/2017	CATE Laurent
LOCALISATION		RESULTAT
Cheminées		Amiante non détecté

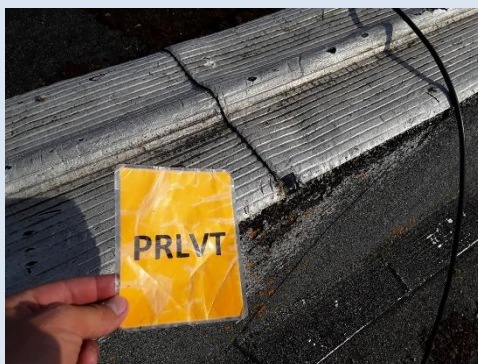
PRELEVEMENT : 42LAE-TOIP005		
NOM DU CLIENT	NUMERO DU DOSSIER	PIECE OU LOCAL
OPH77	42LAE-TOI 07/07/2017	Toiture terrasse principale du bâtiment
MATERIAU	DATE DE PRELEVEMENT	NOM DE L'OPERATEUR
Matériau bitumineux noir avec aluminium	07/07/2017	CATE Laurent
LOCALISATION		RESULTAT
Mur C		Amiante non détecté
