RAPPORT DE MISSION DE REPERAGE DES MATERIAUX ET PRODUITS CONTENANT DE L'AMIANTE POUR L'ETABLISSEMENT DU CONSTAT ETABLI A L'OCCASION DE LA VENTE D'UN IMMEUBLE BATI

**13 Résidence LES TILLEULS COURS DE L'ARCHE GUEDON
77200 TORCY**
Étage : rdc
Lot(s)
Références Cadastres
Demandé - Non communiqué à ce jour
Demandé - Non communiqué à ce jour

Diagnostic Amiante avant Vente

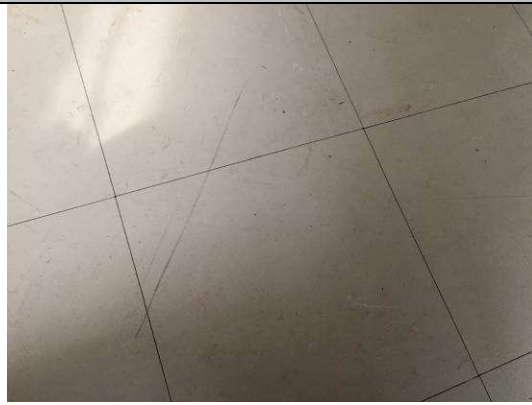
Analyse n°	Date	Niveaux	Pièces	Localisation	Identification	Mesures*	Photo
Analyse 1	12/10/2015	Rez-de-chaussée	entrée	Sol	Colle noir de dalle de sol	EP

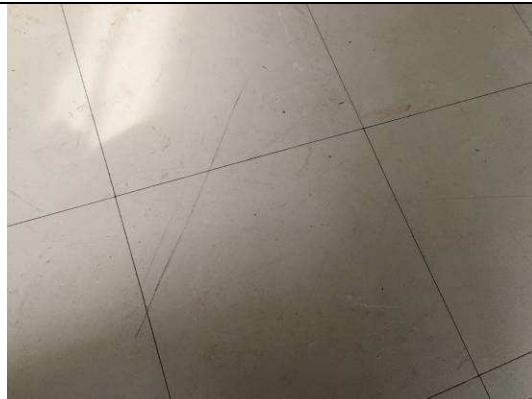
Analyse 1	12/10/2015	Rez-de-chaussée	séjour	Sol	Colle noir de dalle de sol	EP

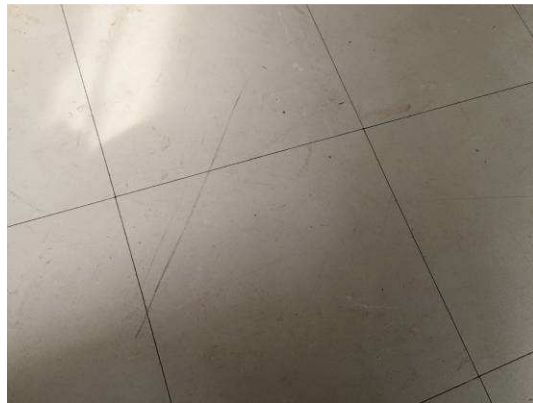
Analyse 1	12/10/2015	Rez-de-chaussée	véranda	Sol	Colle noir de dalle de sol	AC2

- Soit à une « **action corrective de second niveau** », qui concerne l'ensemble d'une zone, de telle sorte que le matériau ou produit ne soit plus soumis à aucune agression ni dégradation. Dans ce cas, l'opérateur de repérage indique au propriétaire que cette action corrective de second niveau consiste à :

- prendre, tant que les mesures mentionnées au c) n'ont pas été mises en place, les mesures conservatoires appropriées pour limiter le risque de dégradation, et la dispersion des fibres d'amiante. Cela peut consister à adapter voire condamner l'usage des locaux concernés afin d'éviter toute exposition et toute dégradation du matériau ou produit contenant de l'amiante.

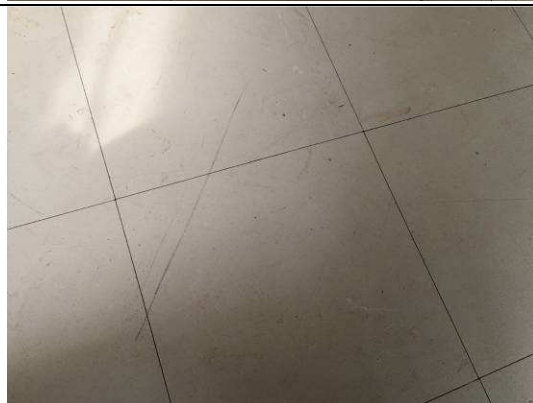
Analyse 1	12/10/2015	Rez-de-chaussée	chambre	Sol	Colle noir de dalle de sol	EP

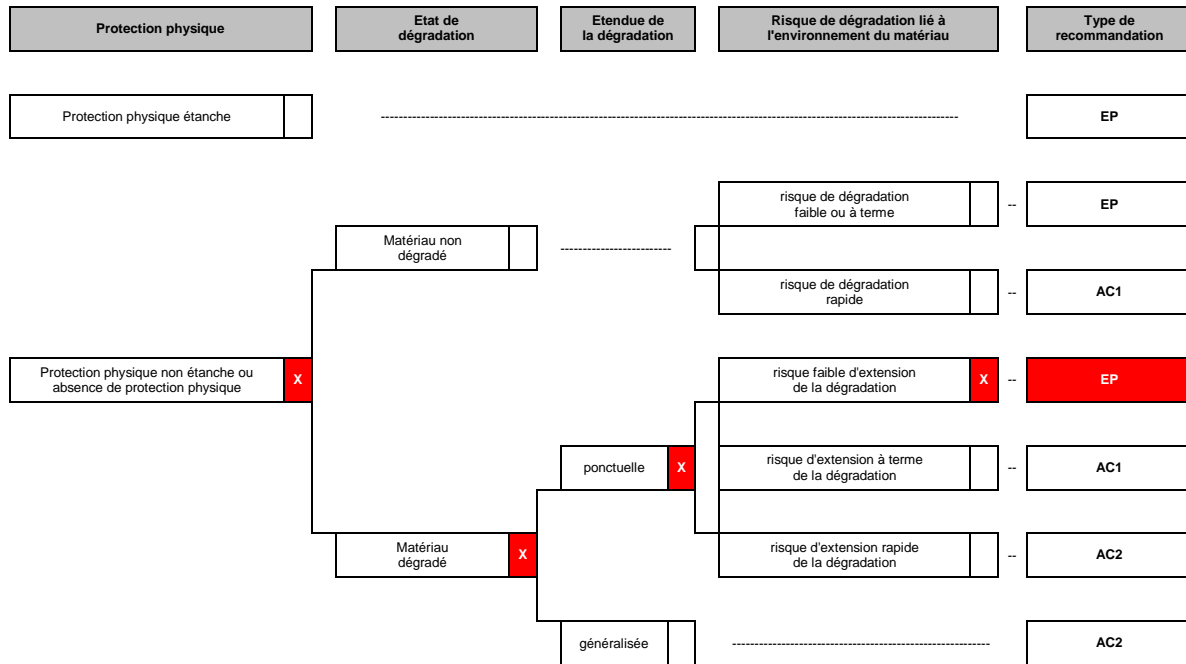
Fiche d'évaluation de l'état de conservation du prélèvement n°Analyse 1

Type de matériau : **Colle noir de dalle de sol**

Niveau : Rez-de-chaussée

Pièce : entrée

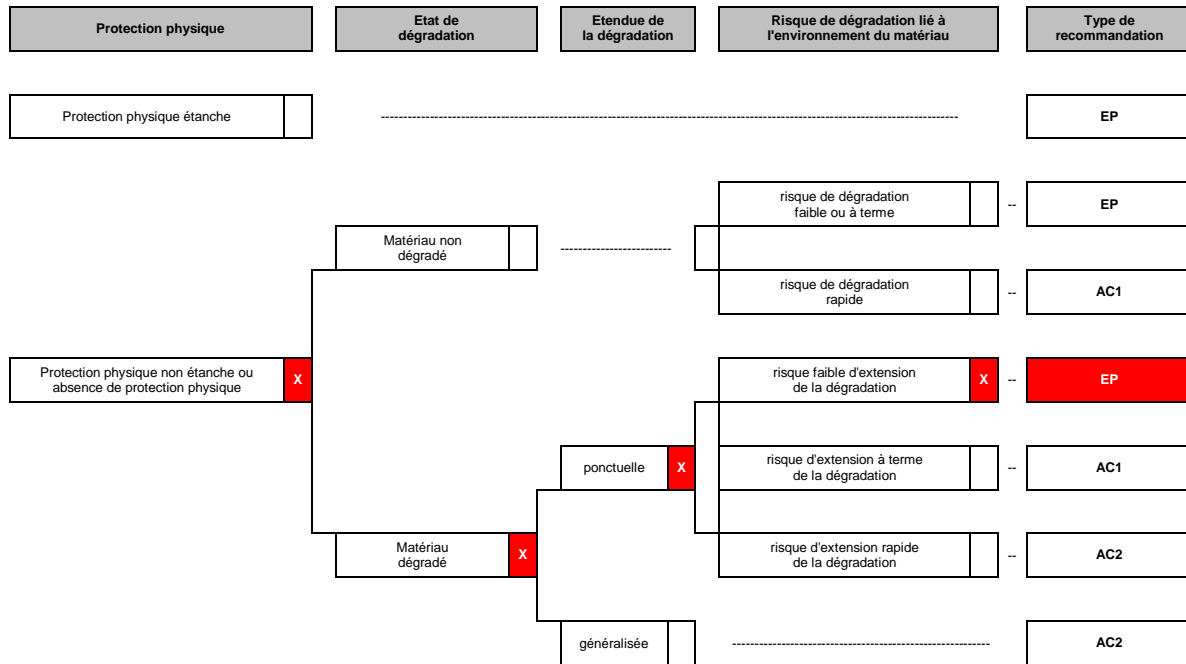
Fiche d'évaluation de l'état de conservation du prélèvement n°Analyse 1

Type de matériau : **Colle noir de dalle de sol**

Niveau : Rez-de-chaussée

Pièce : séjour

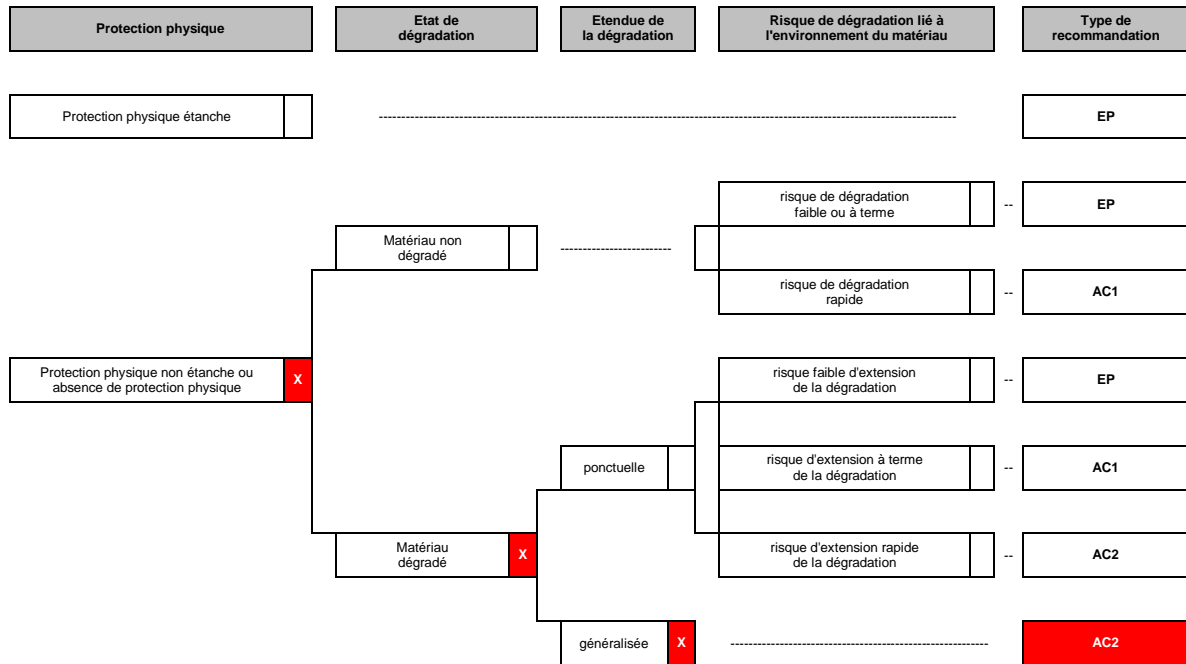
Fiche d'évaluation de l'état de conservation du prélèvement n°Analyse 1

Type de matériau : **Colle noir de dalle de sol**

Niveau : Rez-de-chaussée

Pièce : véranda

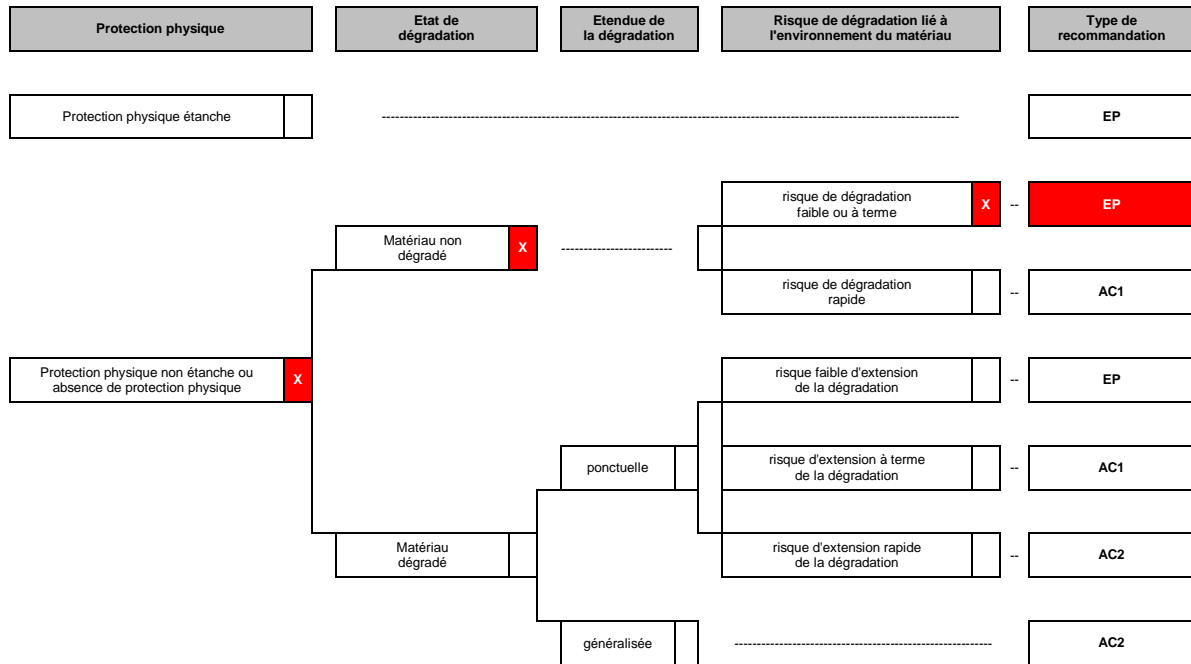
Fiche d'évaluation de l'état de conservation du prélèvement n°Analyse 1

Type de matériau : **Colle noir de dalle de sol**

Niveau : Rez-de-chaussée

Pièce : chambre

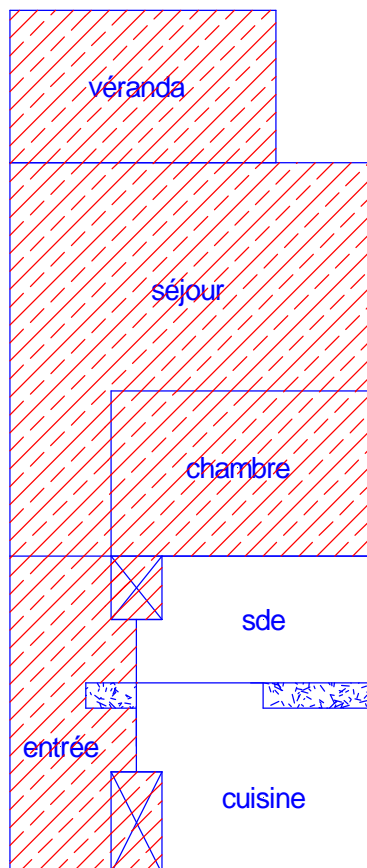
4 - CROQUIS DE REPERAGE

Planche de repérage usuel		Planche 1/1	
Dossier n°	719454	Organisme :	
Adresse	13 Résidence LES TILLEULS 77200 TORCY		
Etage	rdc		
Lot	Demandé - Non communiqué à ce jour	Auteur :	Jean Nataf
Réf cadastr.	Demandé - Non communiqué à ce jour	Type de vue :	plan

colle noir de dalle de sol
