Bien immobilier expertisé : **1 Résidence LES TILLEULS
COURS DE L'ARCHE GUEDON, étage : rdc
77200 TORCY**

RAPPORT DE MISSION DE REPERAGE DES MATERIAUX ET PRODUITS CONTENANT DE L'AMIANTE POUR L'ETABLISSEMENT DU CONSTAT ETABLI A L'OCCASION DE LA VENTE D'UN IMMEUBLE BATI

Diagnostic Amiante avant Vente

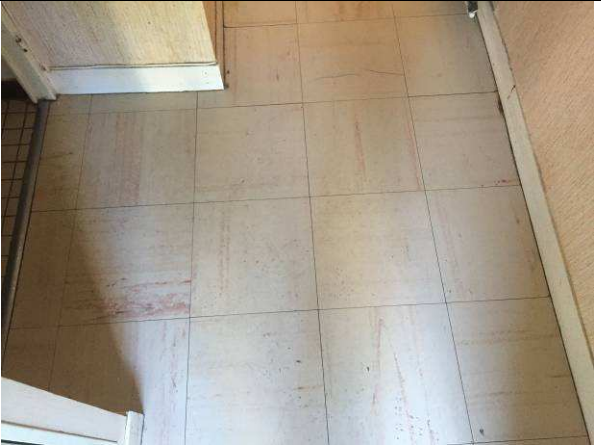
Analyse n°	Date	Niveaux	Pièces	Localisation	Identification	Photo
Analyse 1	29/09/2015	Rez-de-chaussée	entrée	Sol	Dalles de sol

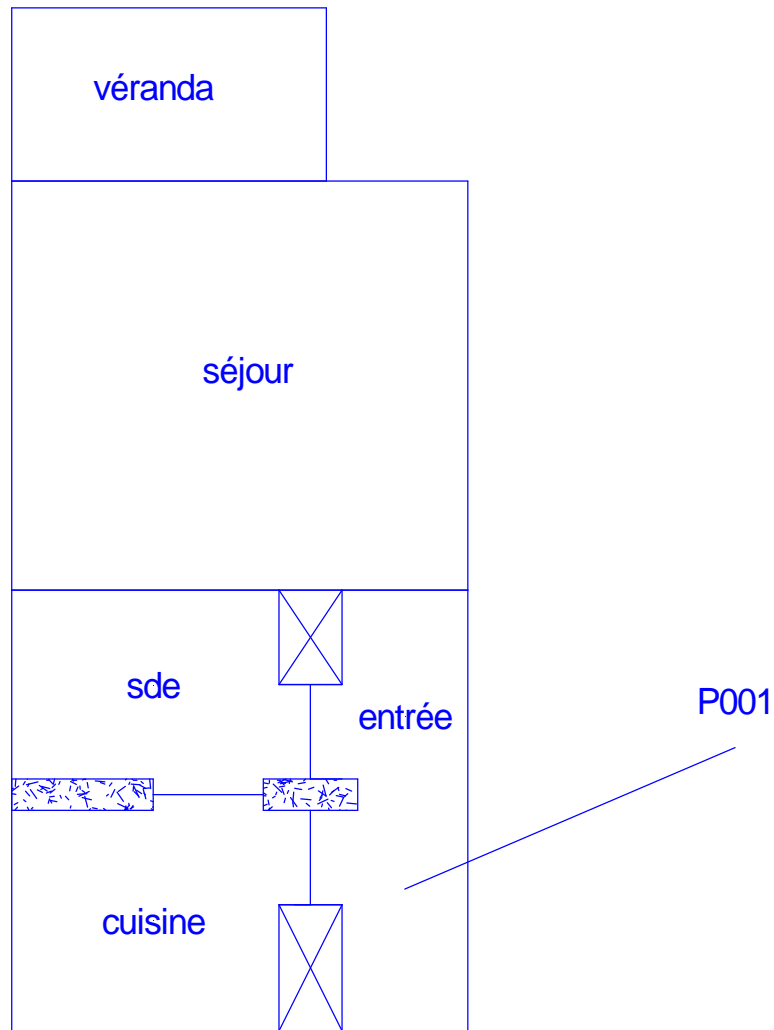
4 - CROQUIS DE REPERAGE

Planche de repérage usuel		Planche 1/1	
Dossier n°	719432	Organisme :	
Adresse	1 Résidence LES TILLEULS 77200 TORCY		
Etage			
Lot	Demandé - Non communiqué à ce jour	Auteur :	Jean Nataf
Réf cadastr.	Demandé - Non communiqué à ce jour	Type de vue :	plan
