Bien immobilier expertisé : **20 Résidence LES TILLEULS
COURS DE L'ARCHE GUEDON, étage : rdc
77200 TORCY**

RAPPORT DE MISSION DE REPERAGE DES MATERIAUX ET PRODUITS CONTENANT DE L'AMIANTE POUR L'ETABLISSEMENT DU CONSTAT ETABLI A L'OCCASION DE LA VENTE D'UN IMMEUBLE BATI

Diagnostic Amiante avant Vente

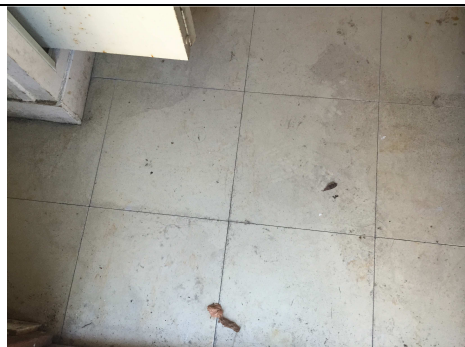
Analyse 1	13/10/2015	Rez-de-chaussée	séjour	Sol	Colle Dalles de sol	EP

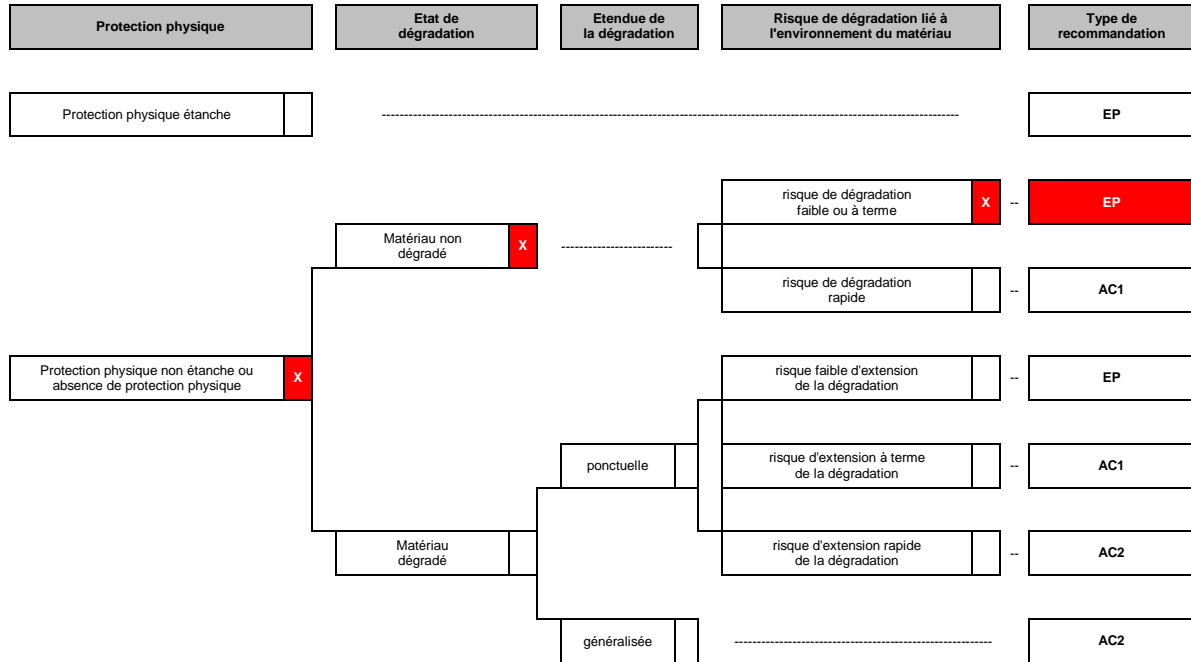
Fiche d'évaluation de l'état de conservation du prélèvement n°Analyse 1
 Type de matériau : colle de Dalles de sol
 Niveau : Rez-de-chaussée
 Pièce : séjour

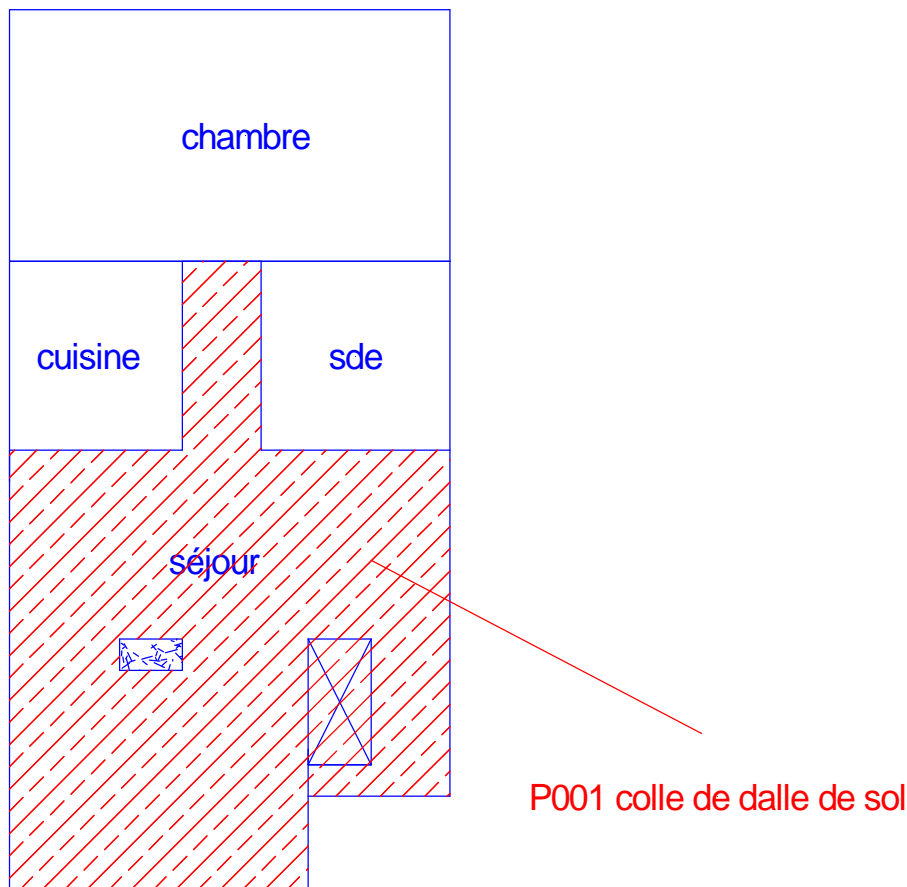
4 - CROQUIS DE REPERAGE

Planche de repérage usuel		Planche 1/1	
Dossier n°	719462	Organisme :	
Adresse	20 Résidence LES TILLEULS 77200 TORCY		
Etage	rdc		
Lot	Demandé - Non communiqué à ce jour	Auteur :	Jean Nataf
Réf cadastr.	Demandé - Non communiqué à ce jour	Type de vue :	plan
