Bien immobilier expertisé : **23 Résidence LES TILLEULS
COURS DE L'ARCHE GUEDON, étage : rdc
77200 TORCY**

RAPPORT DE MISSION DE REPERAGE DES MATERIAUX ET PRODUITS CONTENANT DE L'AMIANTE POUR L'ETABLISSEMENT DU CONSTAT ETABLI A L'OCCASION DE LA VENTE D'UN IMMEUBLE BATI

**23 Résidence LES TILLEULS COURS DE L'ARCHE GUEDON
77200 TORCY**
Étage : rdc
Lot(s)
Références Cadastres
Demandé - Non communiqué à ce jour
Demandé - Non communiqué à ce jour

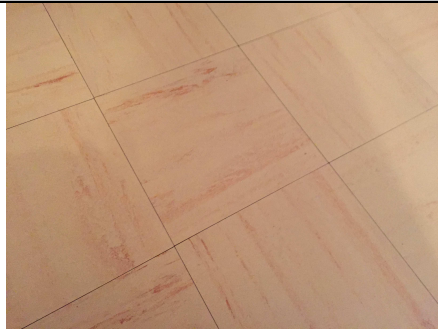
Analyse n°	Date	Niveaux	Pièces	Localisation	Identification	Photo
Analyse 1	12/10/2015	Rez-de-chaussée	entrée	Sol	Dalles de sol

Commande	719465	Commande	IT0715-98922
Echantillon	Analyse 1 - Dalles de sol Rez-de-chaussée - Entrée	Echantillon	IT071510-39190
Dossier client		Description ITGA	Dalle dure rose cassante compacte avec poussières inséparables

Fraction Analysée	Technique analytique et date d'analyse	Résultat	Type d'amiante	Nb de Prépas
Dalle dure rose cassante compacte avec poussières inséparables	META le 23/10/2015	Amiante non détecté	---	1

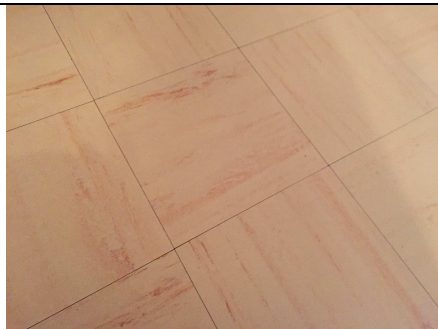
Analyse 1	12/10/2015	Rez-de-chaussée	séjour	Sol	Dalles de sol
