Bien immobilier expertisé : **7 Résidence LES TILLEULS
COURS DE L'ARCHE GUEDON, étage : rdc
77200 TORCY**

RAPPORT DE MISSION DE REPERAGE DES MATERIAUX ET PRODUITS CONTENANT DE L'AMIANTE POUR L'ETABLISSEMENT DU CONSTAT ETABLI A L'OCCASION DE LA VENTE D'UN IMMEUBLE BATI

Diagnostic Amiante avant Vente

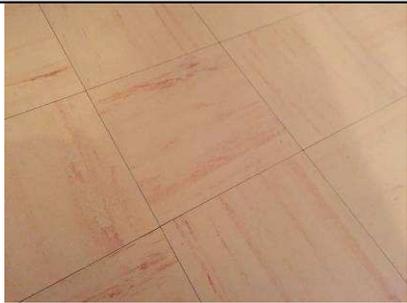
Analyse n°	Date	Niveaux	Pièces	Localisation	Identification	Mesures*	Photo
Analyse 1	16/10/2015	Rez-de-chaussée	entrée	Sol	Colle Dalles de sol	EP

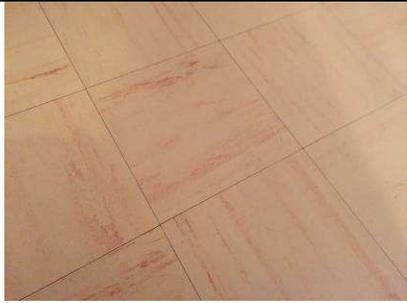
Analyse 1	16/10/2015	Rez-de-chaussée	séjour	Sol	Colle Dalles de sol	EP

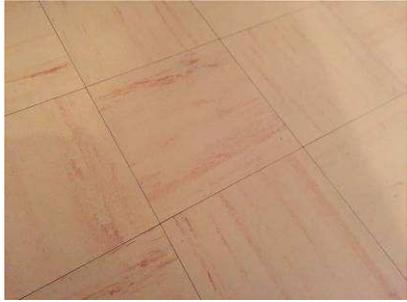
Analyse 1	16/10/2015	Rez-de-chaussée	Véranda	Sol	Colle Dalles de sol	EP

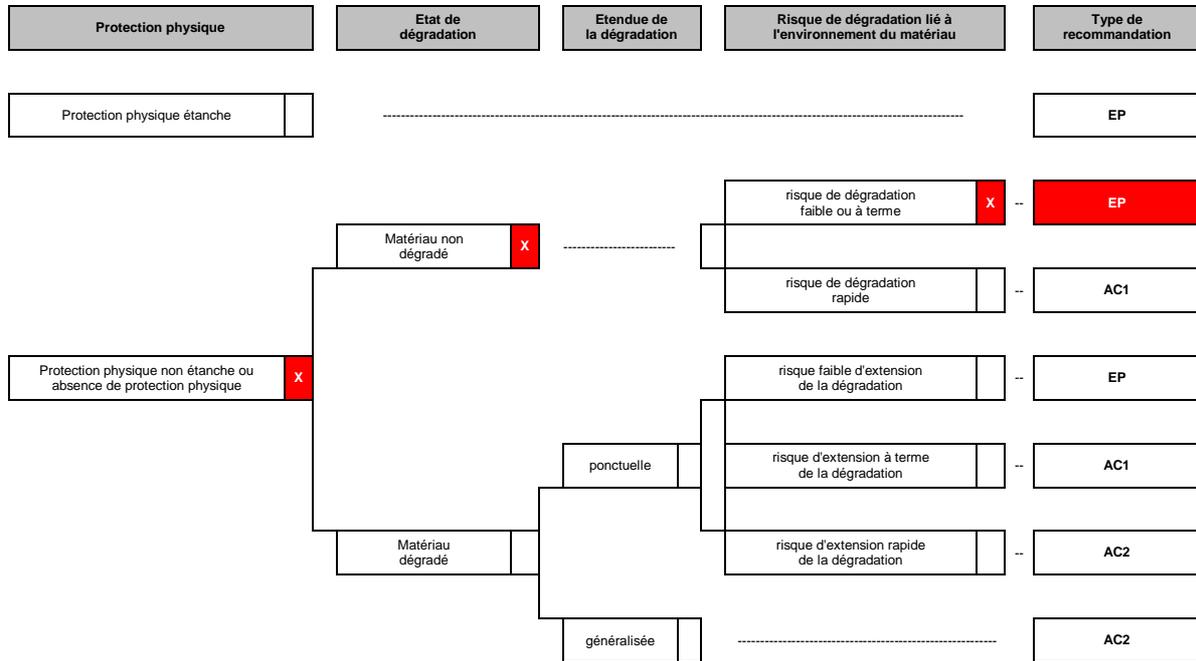
Fiche d'évaluation de l'état de conservation du prélèvement n°Analyse 1

Type de matériau : colle de Dalles de sol

Niveau : Rez-de-chaussée

Pièce : entrée

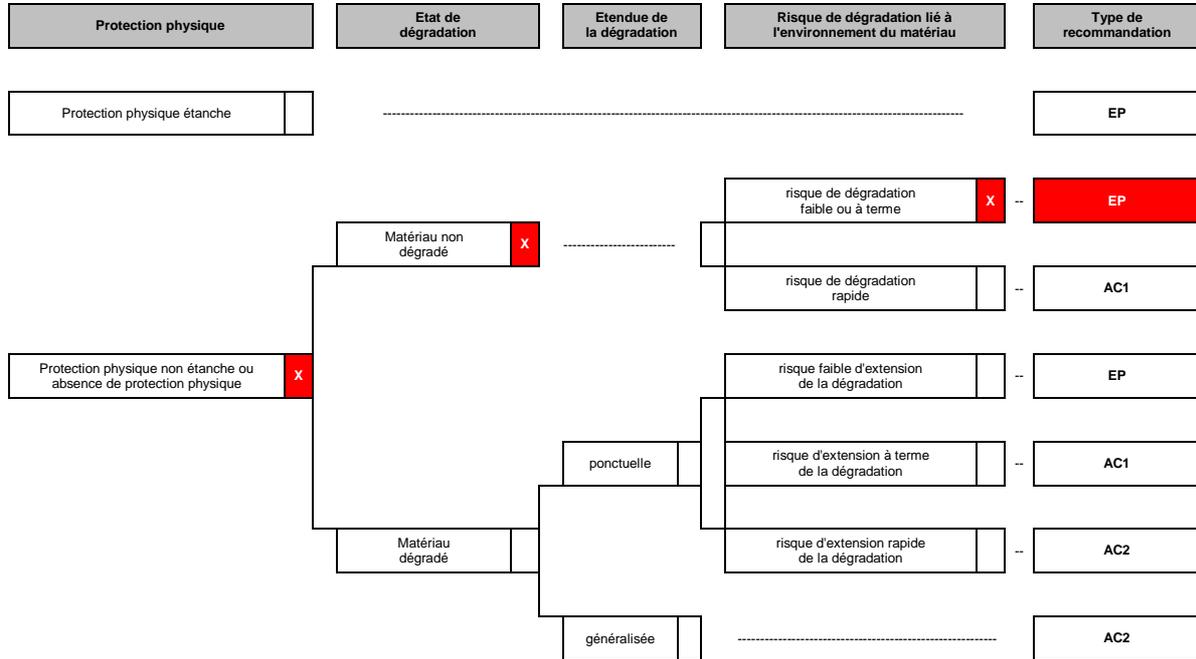
Fiche d'évaluation de l'état de conservation du prélèvement n°Analyse 1
 Type de matériau : colle de Dalles de sol
 Niveau : Rez-de-chaussée
 Pièce : séjour

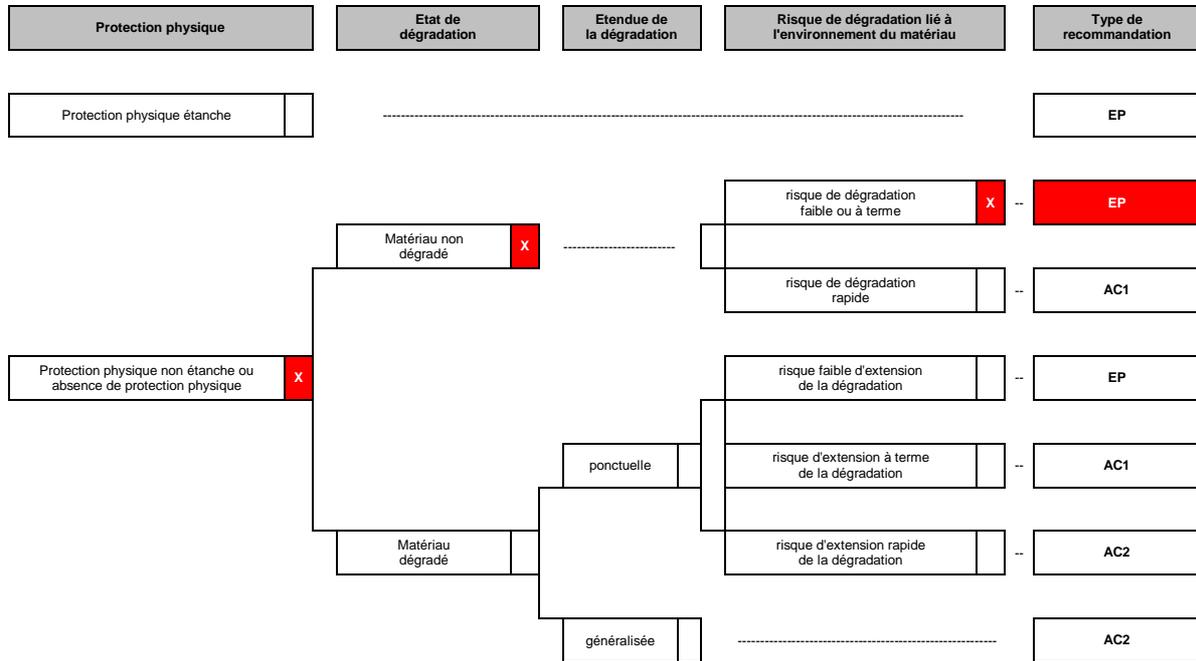
Fiche d'évaluation de l'état de conservation du prélèvement n°Analyse 1

Type de matériau : colle de Dalles de sol

Niveau : Rez-de-chaussée

Pièce : Véranda

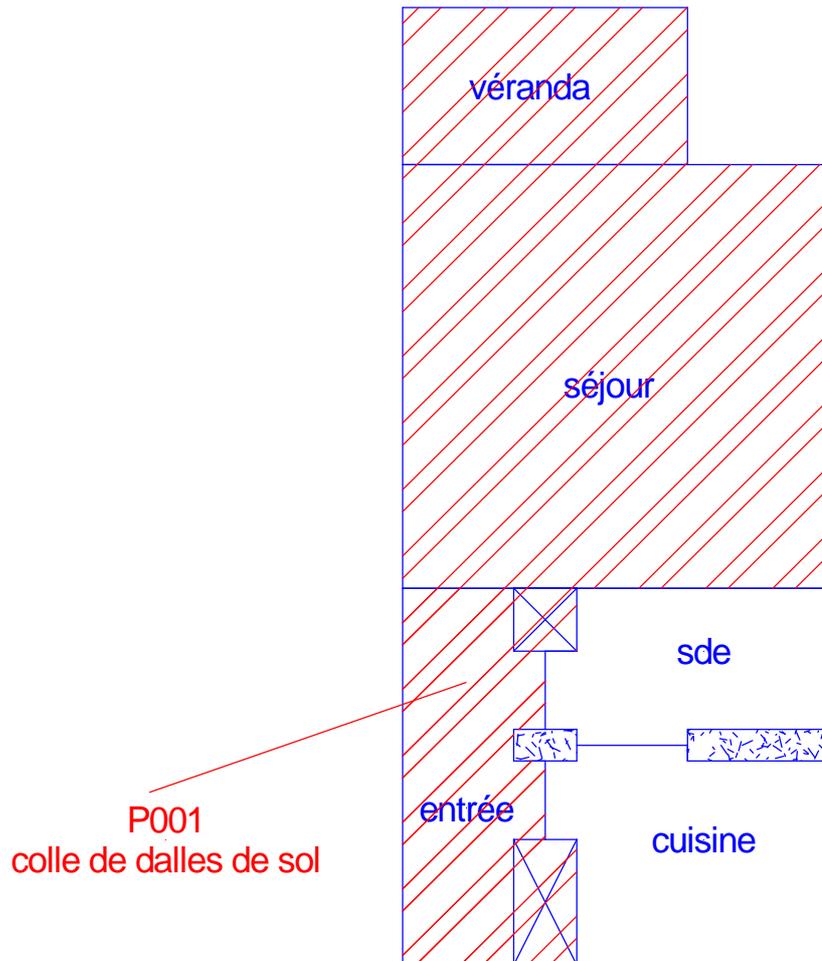
4 - CROQUIS DE REPERAGE

Planche de repérage usuel		Planche 1/1	
Dossier n°	719444	Organisme :	
Adresse	7 Résidence LES TILLEULS 77200 TORCY		
Etage	rdc		
Lot	Demandé - Non communiqué à ce jour	Auteur :	Jean Nataf
Réf cadastr.	Demandé - Non communiqué à ce jour	Type de vue :	plan
