N° de dossier : 2013-09-300 FK DTA PC OPH

Date de visite : 08 juillet 2014

Date de visite : 08 juillet 2014
Heure d'arrivée sur site : 15 : 30
Heure de départ du site : 16 : 00
N° de dossier : 2013-09-300 FK DTA PC OPH
Diagnostic établi par : E. LAMBOLEY
Identité du propriétaire : OPH 77 BP 114
Adresse du propriétaire : 10 AV CHARLES PEGUY
77002 MELUN
Adresse du bien visité : 80 rue de la morelle
77420 Champs sur marne

FICHE RECAPITULATIVE DU DOSSIER TECHNIQUE AMIANTE

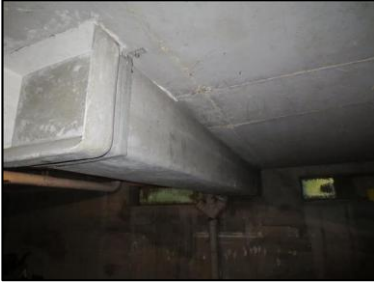
Photo N° 880 AMIANTE CIMENT --
DEGAGEMENT -1 Gaines & coffres
horizontaux Ventilation haute
(Fibres-ciment)

N° dossier : 2013-09-300 FK DTA PC OPH
Date de l'évaluation : 08/07/2014
Bâtiment :
Local ou zone homogène : Ech :
Désignation déclarée du local : DEGAGEMENT -1
Matériau ou produit : Gaines & coffres horizontaux, Ventilation haute (Fibres-ciment)
Conclusion : Procéder à une évaluation périodique

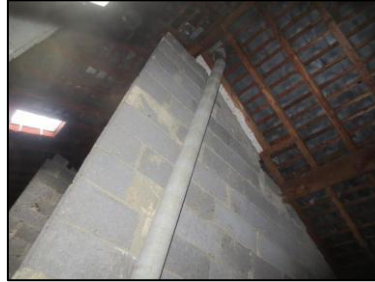
Photo N° 883 AMIANTE CIMENT --
COMBLES Gaines & coffres
verticaux Ventilation haute (Fibres-
ciment)

--COMBLES/Gaines & coffres verticaux
Ventilation haute (Fibres-ciment),EP/2101 (photo n° 883)

N° dossier : 2013-09-300 FK DTA PC OPH
 Date de l'évaluation : 08/07/2014
 Bâtiment :
 Local ou zone homogène : Ech :
 Désignation déclarée du local : COMBLES
 Matériau ou produit : Gaines & coffres verticaux, Ventilation haute (Fibres-ciment)
 Conclusion : Procéder à une évaluation périodique

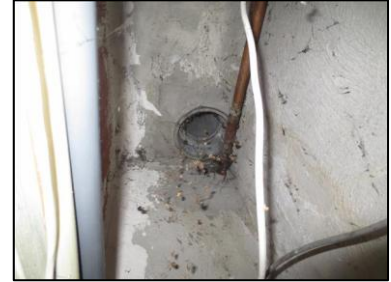
Photo N° 885 AMIANTE CIMENT --
PLACARDS GAZ +2 Gaines &
coffres verticaux Ventilation haute
(Fibres-ciment)

--PLACARDS GAZ +2/Gaines & coffres verticaux
Ventilation haute (Fibres-ciment),EP/2101 (photo n° 885)

N° dossier : 2013-09-300 FK DTA PC OPH
 Date de l'évaluation : 08/07/2014
 Bâtiment :
 Local ou zone homogène : Ech :
 Désignation déclarée du local : PLACARDS GAZ +2
 Matériau ou produit : Gaines & coffres verticaux, Ventilation haute (Fibres-ciment)
 Conclusion : Procéder à une évaluation périodique
