**N° de dossier :** 2013-09-300 FK DTA PC OPH

**Date de visite :** 08 juillet 2014  
**Heure d'arrivée sur site :** 08 : 00  
**Heure de départ du site :** 08 : 30  
**N° de dossier :** 2013-09-300 FK DTA PC OPH  
**Diagnostic établi par :** E. LAMBOLEY  
**Identité du propriétaire :** OPH 77 BP 114  
**Adresse du propriétaire :** 10 AV CHARLES PEGUY  
77002 MELUN  
**Adresse du bien visité :** 1 allée des jonquilles  
77420 Champs sur marne

## FICHE RECAPITULATIVE DU DOSSIER TECHNIQUE AMIANTE

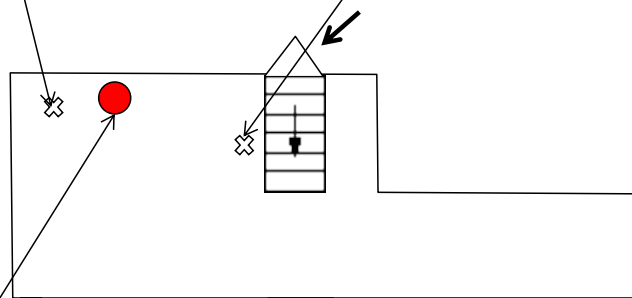
### SOUS-SOL 1 JONQUILLES

ECH-N°2/--DEGAGEMENT -1/Calorifugeages/Conduits de fluide  
 Laine minérale + enveloppe plâtrée (Etat=?) (photo n° 882)

ECH-N°1/--DEGAGEMENT -1/Calorifugeages/Conduits de fluide  
 Liège + plâtre (Etat=?) (photo n° 881)

--DEGAGEMENT -1/Gaines & coffres horizontaux  
 Ventilation haute (Fibres-ciment),EP/2101 (photo n° 880)

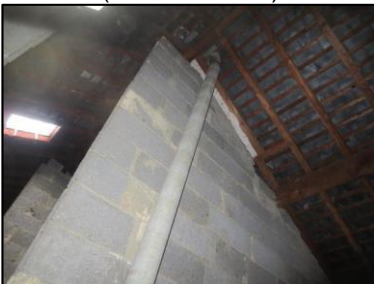
Photo N° 883 AMIANTE CIMENT --  
COMBLES Gaines & coffres  
verticaux Ventilation haute (Fibres-  
ciment)

--COMBLES/Gaines & coffres verticaux  
Ventilation haute (Fibres-ciment),EP/2101 (photo n° 883)

N° dossier : 2013-09-300 FK DTA PC OPH  
 Date de l'évaluation : 08/07/2014  
 Bâtiment :  
 Local ou zone homogène : Ech :  
 Désignation déclarée du local : COMBLES  
 Matériau ou produit : Gaines & coffres verticaux, Ventilation haute (Fibres-ciment)  
 Conclusion : Procéder à une évaluation périodique

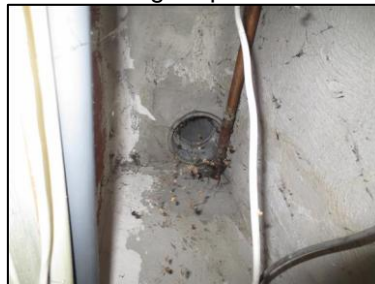
Photo N° 885 AMIANTE CIMENT --  
PLACARDS GAZ +2 Gaines &  
coffres verticaux Ventilation haute  
(Fibres-ciment)

--PLACARDS GAZ +2/Gaines & coffres verticaux  
Ventilation haute (Fibres-ciment),EP/2101 (photo n° 885)

N° dossier : 2013-09-300 FK DTA PC OPH  
 Date de l'évaluation : 08/07/2014  
 Bâtiment :  
 Local ou zone homogène : Ech :  
 Désignation déclarée du local : PLACARDS GAZ +2  
 Matériau ou produit : Gaines & coffres verticaux, Ventilation haute (Fibres-ciment)  
 Conclusion : Procéder à une évaluation périodique
