Rapport de mission de repérage des matériaux et produits contenant de l'amiante avant réalisation de travaux

43LAH0001

4 ALLEE DES JONQUILLES - APPARTEMENT 1
77420 CHAMPS SUR MARNE

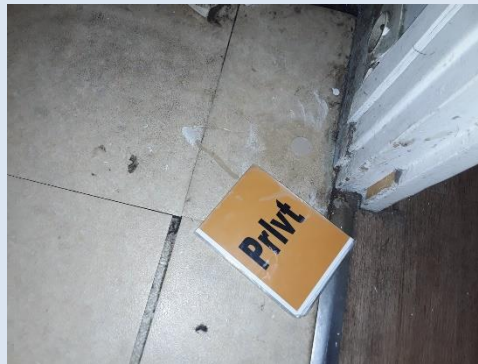
PRELEVEMENT : 43LAH0001P002			
NOM DU CLIENT	NUMERO DU DOSSIER		PIECE OU LOCAL
OPH77	43LAH0001 20/09/2017		Cuisine
ELEMENT	DESCRIPTIF DU LABORATOIRE	DATE DE PRELEVEMENT	NOM DE L'OPERATEUR
Carrelage	Revêtement souple beige + colle polymère jaune non séparable + carrelage + colle grise non séparable + matériau compact beige hétérogène	20/09/2017	BRUNIOT Tristan
LOCALISATION		RESULTAT	
Sol		Amiante non détecté

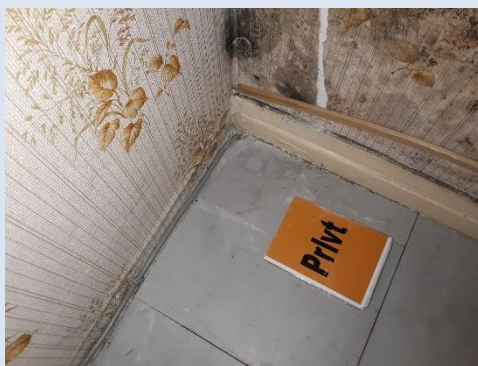
PRELEVEMENT : 43LAH0001P003			
NOM DU CLIENT	NUMERO DU DOSSIER		PIECE OU LOCAL
OPH77	43LAH0001 20/09/2017		Placard 1
ELEMENT	DESCRIPTIF DU LABORATOIRE	DATE DE PRELEVEMENT	NOM DE L'OPERATEUR
Dalle de sol	Matériau compact gris hétérogène	20/09/2017	BRUNOT Tristan
LOCALISATION		RESULTAT	
Sol		Fr3:Amiante non détecté

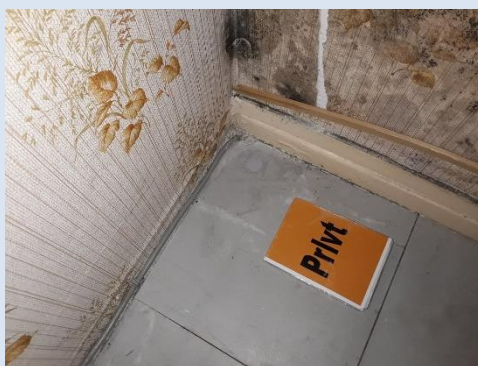
PRELEVEMENT : 43LAH0001P003			
NOM DU CLIENT	NUMERO DU DOSSIER		PIECE OU LOCAL
OPH77	43LAH0001 20/09/2017		Placard 1
ELEMENT	DESCRIPTIF DU LABORATOIRE	DATE DE PRELEVEMENT	NOM DE L'OPERATEUR
Dalle de sol	Colle bitumineuse noire	20/09/2017	BRUNOT Tristan
LOCALISATION		RESULTAT	
Sol		Fr2:Amiante détecté (Chrysotile)

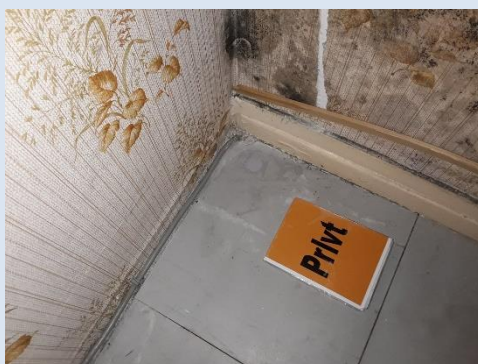
PRELEVEMENT : 43LAH0001P003			
NOM DU CLIENT	NUMERO DU DOSSIER		PIECE OU LOCAL
OPH77	43LAH0001 20/09/2017		Placard 1
ELEMENT	DESCRIPTIF DU LABORATOIRE	DATE DE PRELEVEMENT	NOM DE L'OPERATEUR
Dalle de sol	Dalle dure cassante grise	20/09/2017	BRUNOT Tristan
LOCALISATION		RESULTAT	
Sol		Fr1:Amiante détecté (Chrysotile)

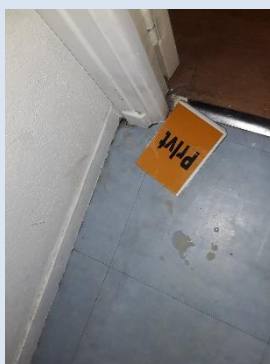
PRELEVEMENT : 43LAH0001P004			
NOM DU CLIENT	NUMERO DU DOSSIER		PIECE OU LOCAL
OPH77	43LAH0001 20/09/2017		WC
ELEMENT	DESCRIPTIF DU LABORATOIRE	DATE DE PRELEVEMENT	NOM DE L'OPERATEUR
Dalle de sol	Revêtement souple bleu + colle polymère blanche	20/09/2017	BRUNOT Tristan
LOCALISATION		RESULTAT	
Sol		Amiante non détecté

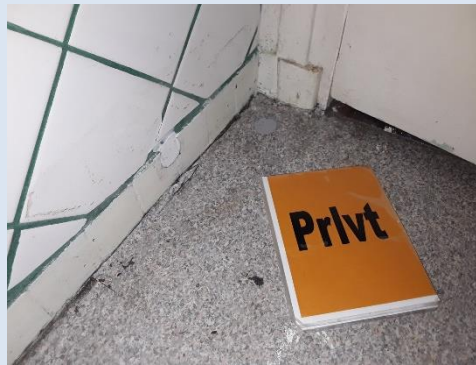
PRELEVEMENT : 43LAH0001P005			
NOM DU CLIENT	NUMERO DU DOSSIER		PIECE OU LOCAL
OPH77	43LAH0001 20/09/2017		Salle de bains
ELEMENT	DESCRIPTIF DU LABORATOIRE	DATE DE PRELEVEMENT	NOM DE L'OPERATEUR
Dalle de sol	Revêtement cassant gris + colle polymère incolore non séparable + colle polymère jaune non séparable	20/09/2017	BRUNIOT Tristan
LOCALISATION		RESULTAT	
Sol		Amiante non détecté	
EMPLACEMENT

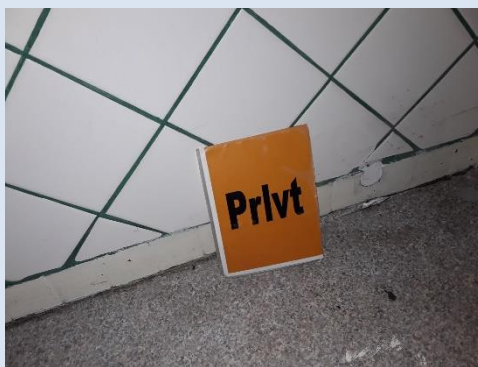
PRELEVEMENT : 43LAH0001P006			
NOM DU CLIENT	NUMERO DU DOSSIER		PIECE OU LOCAL
OPH77	43LAH0001 20/09/2017		Salle de bains
ELEMENT	DESCRIPTIF DU LABORATOIRE	DATE DE PRELEVEMENT	NOM DE L'OPERATEUR
Plinthes	Colle beige + joint cassant gris non séparable + peintures multiples non séparable + carrelage	20/09/2017	BRUNOT Tristan
LOCALISATION		RESULTAT	
Mur E		Amiante non détecté

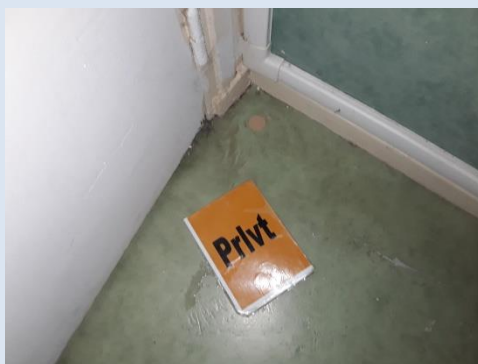
PRELEVEMENT : 43LAH0001P007			
NOM DU CLIENT	NUMERO DU DOSSIER		PIECE OU LOCAL
OPH77	43LAH0001 20/09/2017		Chambre 1
ELEMENT	DESCRIPTIF DU LABORATOIRE	DATE DE PRELEVEMENT	NOM DE L'OPERATEUR
Revêtement souple	Revêtement souple vert	20/09/2017	BRUNOT Tristan
LOCALISATION		RESULTAT	
Sol		Fr1:Amiante non détecté

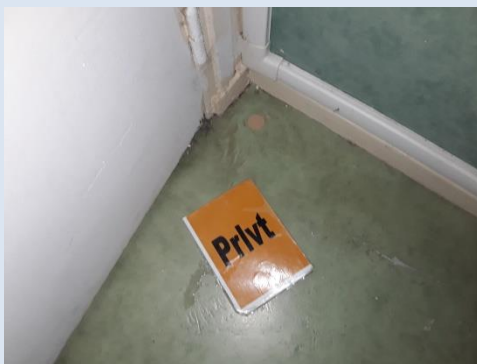
PRELEVEMENT : 43LAH0001P007			
NOM DU CLIENT	NUMERO DU DOSSIER		PIECE OU LOCAL
OPH77	43LAH0001 20/09/2017		Chambre 1
ELEMENT	DESCRIPTIF DU LABORATOIRE	DATE DE PRELEVEMENT	NOM DE L'OPERATEUR
Revêtement souple	Colle polymère jaune non séparable + dalle dure cassante beige	20/09/2017	BRUNOT Tristan
LOCALISATION		RESULTAT	
Sol		Fr2:Amiante non détecté

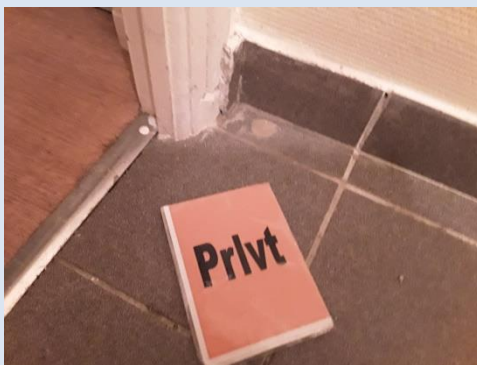
PRELEVEMENT : 43LAH0001P008			
NOM DU CLIENT	NUMERO DU DOSSIER		PIECE OU LOCAL
OPH77	43LAH0001 20/09/2017		Placard 2
ELEMENT	DESCRIPTIF DU LABORATOIRE	DATE DE PRELEVEMENT	NOM DE L'OPERATEUR
Carrelage	Carrelage	20/09/2017	BRUNOT Tristan
LOCALISATION		RESULTAT	
Sol		Amiante non détecté

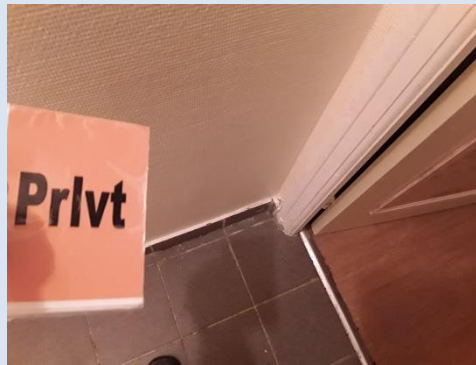
PRELEVEMENT : 43LAH0001P009			
NOM DU CLIENT	NUMERO DU DOSSIER		PIECE OU LOCAL
OPH77	43LAH0001 20/09/2017		Placard 2
ELEMENT	DESCRIPTIF DU LABORATOIRE	DATE DE PRELEVEMENT	NOM DE L'OPERATEUR
Plinthes	Colle grise + couche plâtreuse blanche non séparable + papier en faible quantité non séparable + carrelage	20/09/2017	BRUNOT Tristan
LOCALISATION		RESULTAT	
Mur C		Amiante non détecté	
EMPLACEMENT

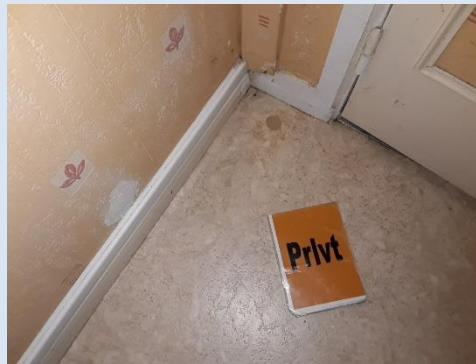
PRELEVEMENT : 43LAH0001P010			
NOM DU CLIENT	NUMERO DU DOSSIER		PIECE OU LOCAL
OPH77	43LAH0001 20/09/2017		Chambre 2
ELEMENT	DESCRIPTIF DU LABORATOIRE	DATE DE PRELEVEMENT	NOM DE L'OPERATEUR
Revêtement souple	Dalle dure cassante beige	20/09/2017	BRUNOT Tristan
LOCALISATION		RESULTAT	
Sol		Fr2:Amiante non détecté

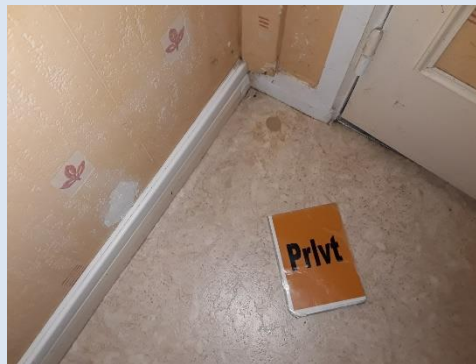
PRELEVEMENT : 43LAH0001P010			
NOM DU CLIENT	NUMERO DU DOSSIER		PIECE OU LOCAL
OPH77	43LAH0001 20/09/2017		Chambre 2
ELEMENT	DESCRIPTIF DU LABORATOIRE	DATE DE PRELEVEMENT	NOM DE L'OPERATEUR
Revêtement souple	Revêtement souple beige + colle polymère jaune non séparable + ragréage gris non séparable + colle polymère jaune avec couche fibreuse non séparable	20/09/2017	BRUNOT Tristan
LOCALISATION		RESULTAT	
Sol		Fr1:Amiante non détecté

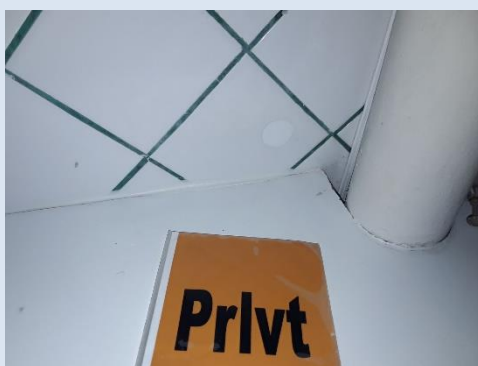
PRELEVEMENT : 43LAH0001P012			
NOM DU CLIENT	NUMERO DU DOSSIER		PIECE OU LOCAL
OPH77	43LAH0001 20/09/2017		Salle de bains
ELEMENT	DESCRIPTIF DU LABORATOIRE	DATE DE PRELEVEMENT	NOM DE L'OPERATEUR
Faïence 1	Enduit plâtreux blanc + peinture non séparable + colle beige non séparable + carrelage	20/09/2017	BRUNOT Tristan
LOCALISATION		RESULTAT	
Mur E		Amiante non détecté

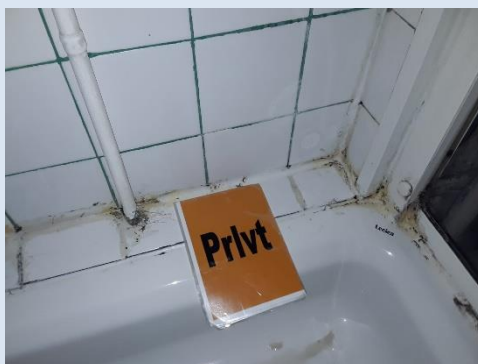
PRELEVEMENT : 43LAH0001P013			
NOM DU CLIENT	NUMERO DU DOSSIER		PIECE OU LOCAL
OPH77	43LAH0001 20/09/2017		Salle de bains
ELEMENT	DESCRIPTIF DU LABORATOIRE	DATE DE PRELEVEMENT	NOM DE L'OPERATEUR
Faïence 2	Colle beige en vrac + carrelage	20/09/2017	BRUNOT Tristan
LOCALISATION		RESULTAT	
Mur B		Amiante non détecté

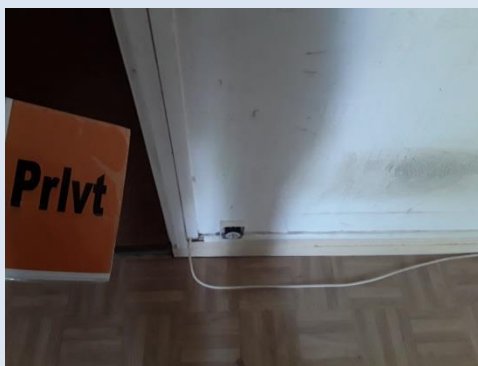
PRELEVEMENT : 43LAH0001P014			
NOM DU CLIENT	NUMERO DU DOSSIER		PIECE OU LOCAL
OPH77	43LAH0001 20/09/2017		Séjour
ELEMENT	DESCRIPTIF DU LABORATOIRE	DATE DE PRELEVEMENT	NOM DE L'OPERATEUR
Enduit béton	Enduit plâtreux blanc en vrac	20/09/2017	BRUNOT Tristan
LOCALISATION		RESULTAT	
Mur D		Amiante non détecté

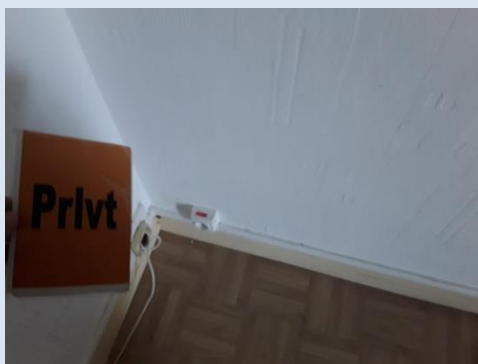
PRELEVEMENT : 43LAH0001P015			
NOM DU CLIENT	NUMERO DU DOSSIER		PIECE OU LOCAL
OPH77	43LAH0001 20/09/2017		Séjour
ELEMENT	DESCRIPTIF DU LABORATOIRE	DATE DE PRELEVEMENT	NOM DE L'OPERATEUR
Enduit	Enduit plâtreux blanc en vrac non séparable + peinture en faible quantité non séparable	20/09/2017	BRUNOT Tristan
LOCALISATION		RESULTAT	
Mur A		Amiante non détecté

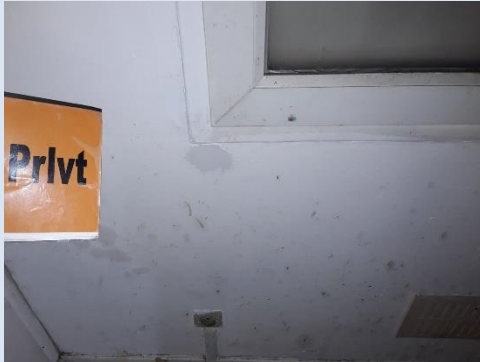
PRELEVEMENT : 43LAH0001P017			
NOM DU CLIENT	NUMERO DU DOSSIER		PIECE OU LOCAL
OPH77	43LAH0001 20/09/2017		Cuisine
ELEMENT	DESCRIPTIF DU LABORATOIRE	DATE DE PRELEVEMENT	NOM DE L'OPERATEUR
Enduit béton	Enduit plâtreux blanc en vrac non séparable + peintures multiples en vrac non séparable	20/09/2017	BRUNOT Tristan
LOCALISATION		RESULTAT	
Mur B		Amiante détecté (Chrysotile)	
EMPLACEMENT

PIECE	ELEMENTS	N° Echantillon	REPERAGE	ETAT	RESULTAT	METHODE
Cuisine	Enduit plâtreux blanc en vrac non séparable + peintures multiples en vrac non séparable	43LAH0001P017	Mur A	BON ETAT	Amiante détecté (Chrysotile)	ZSO

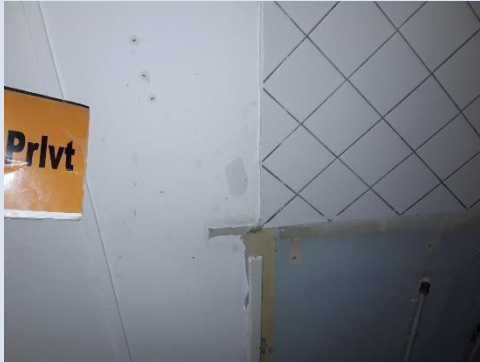
PRELEVEMENT : 43LAH0001P018			
NOM DU CLIENT	NUMERO DU DOSSIER		PIECE OU LOCAL
OPH77	43LAH0001 20/09/2017		Cuisine
ELEMENT	DESCRIPTIF DU LABORATOIRE	DATE DE PRELEVEMENT	NOM DE L'OPERATEUR
Enduit	Enduit plâtreux blanc en faible quantité non séparable + peintures multiples en vrac	20/09/2017	BRUNIOT Tristan
LOCALISATION		RESULTAT	
Mur C		Amiante non détecté	
EMPLACEMENT

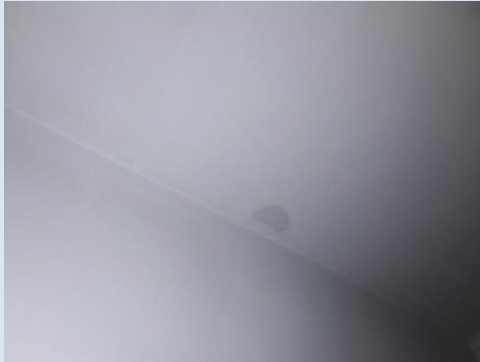
PRELEVEMENT : 43LAH0001P019			
NOM DU CLIENT	NUMERO DU DOSSIER		PIECE OU LOCAL
OPH77	43LAH0001 20/09/2017		Cuisine
ELEMENT	DESCRIPTIF DU LABORATOIRE	DATE DE PRELEVEMENT	NOM DE L'OPERATEUR
Enduit béton	Enduit plâtreux blanc en vrac non séparable + peintures multiples en vrac non séparable	20/09/2017	BRUNOT Tristan
LOCALISATION		RESULTAT	
Plafond		Amiante non détecté	
EMPLACEMENT
