Rapport de mission de repérage des matériaux et produits contenant de l'amiante avant réalisation de travaux

43LAH0001

4 ALLEE DES JONQUILLES - APPARTEMENT 1
77420 CHAMPS SUR MARNE

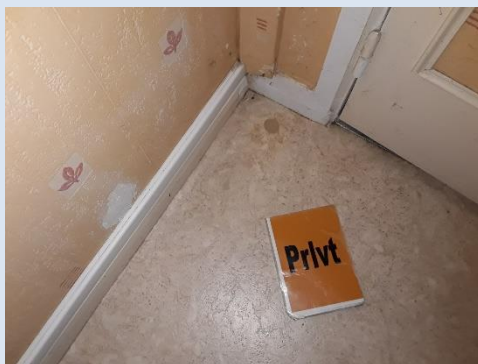
PRELEVEMENT : 43LAH0001P010			
NOM DU CLIENT	NUMERO DU DOSSIER		PIECE OU LOCAL
OPH77	43LAH0001 20/09/2017		Chambre 2
ELEMENT	DESCRIPTIF DU LABORATOIRE	DATE DE PRELEVEMENT	NOM DE L'OPERATEUR
Revêtement souple	Revêtement souple beige + colle polymère jaune non séparable + ragréage gris non séparable + colle polymère jaune avec couche fibreuse non séparable	20/09/2017	BRUNOT Tristan
LOCALISATION		RESULTAT	
Sol		Fr1:Amiante non détecté
