Rapport de mission de repérage des matériaux et produits listes A et B à intégrer au dossier technique «amiante»

PROGRAMME DTA_CHENES_61

61 PLACE DES CHENES

77176 NANDY

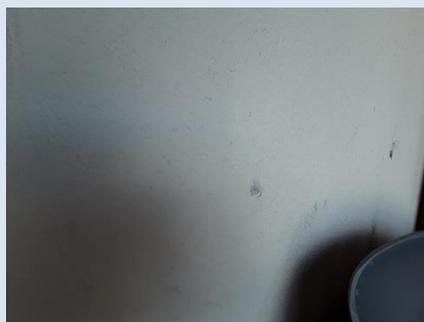
EMPLACEMENT

PRELEVEMENT : DTA_CHENES_61P001			
NOM DU CLIENT	NUMERO DU DOSSIER	PIECE OU LOCAL	
OPH77	DTA_CHENES_61 12/04/2019	Hall (RC)	
ELEMENT	DESCRIPTIF DU LABORATOIRE	DATE DE PRELEVEMENT	NOM DE L'OPERATEUR
Enduit projeté	Enduit gris en vrac + peinture non séparable	12/04/2019	TAVARES Serge
LOCALISATION		RESULTAT	
Mur A		Amiante non détecté

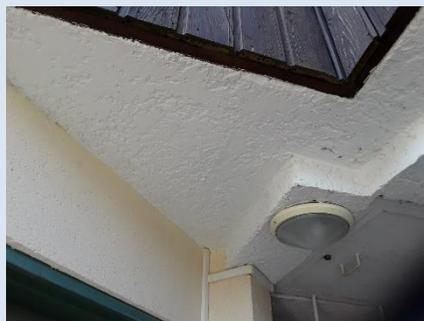
EMPLACEMENT

PRELEVEMENT : DTA_CHENES_61P002			
NOM DU CLIENT	NUMERO DU DOSSIER	PIECE OU LOCAL	
OPH77	DTA_CHENES_61 12/04/2019	Hall (RC)	
ELEMENT	DESCRIPTIF DU LABORATOIRE	DATE DE PRELEVEMENT	NOM DE L'OPERATEUR
Enduit projeté	Enduit gris en vrac + peinture non séparable	12/04/2019	TAVARES Serge
LOCALISATION		RESULTAT	
Plafond		Amiante non détecté

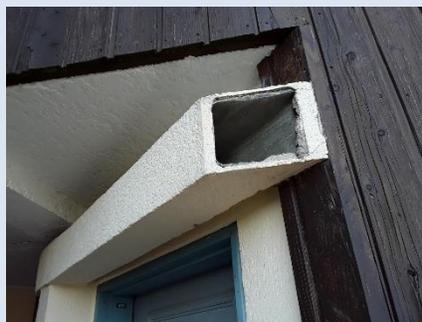
PIECE	ETAGE	ELEMENTS PRELEVES	DESCRIPTIF LABORATOIRE	ECHANTILLON	REPERAGE	ETAT	RESULTAT	METHODE
Palier 3	RC	Conduit Amianté ciment		DTA_CHENES_61P003	Plafond	EP	Amiante détectée	JP

PRELEVEMENT : DTA_CHENES_61P003			
NOM DU CLIENT	NUMERO DU DOSSIER		PIECE OU LOCAL
OPH77	DTA_CHENES_61 12/04/2019		Palier 3 (RC)
ELEMENT	DESCRIPTIF DU LABORATOIRE	DATE DE PRELEVEMENT	NOM DE L'OPERATEUR
Conduit Amiante ciment		12/04/2019	TAVARES Serge
LOCALISATION		RESULTAT	
Plafond		Amiante détectée	
EMPLACEMENT

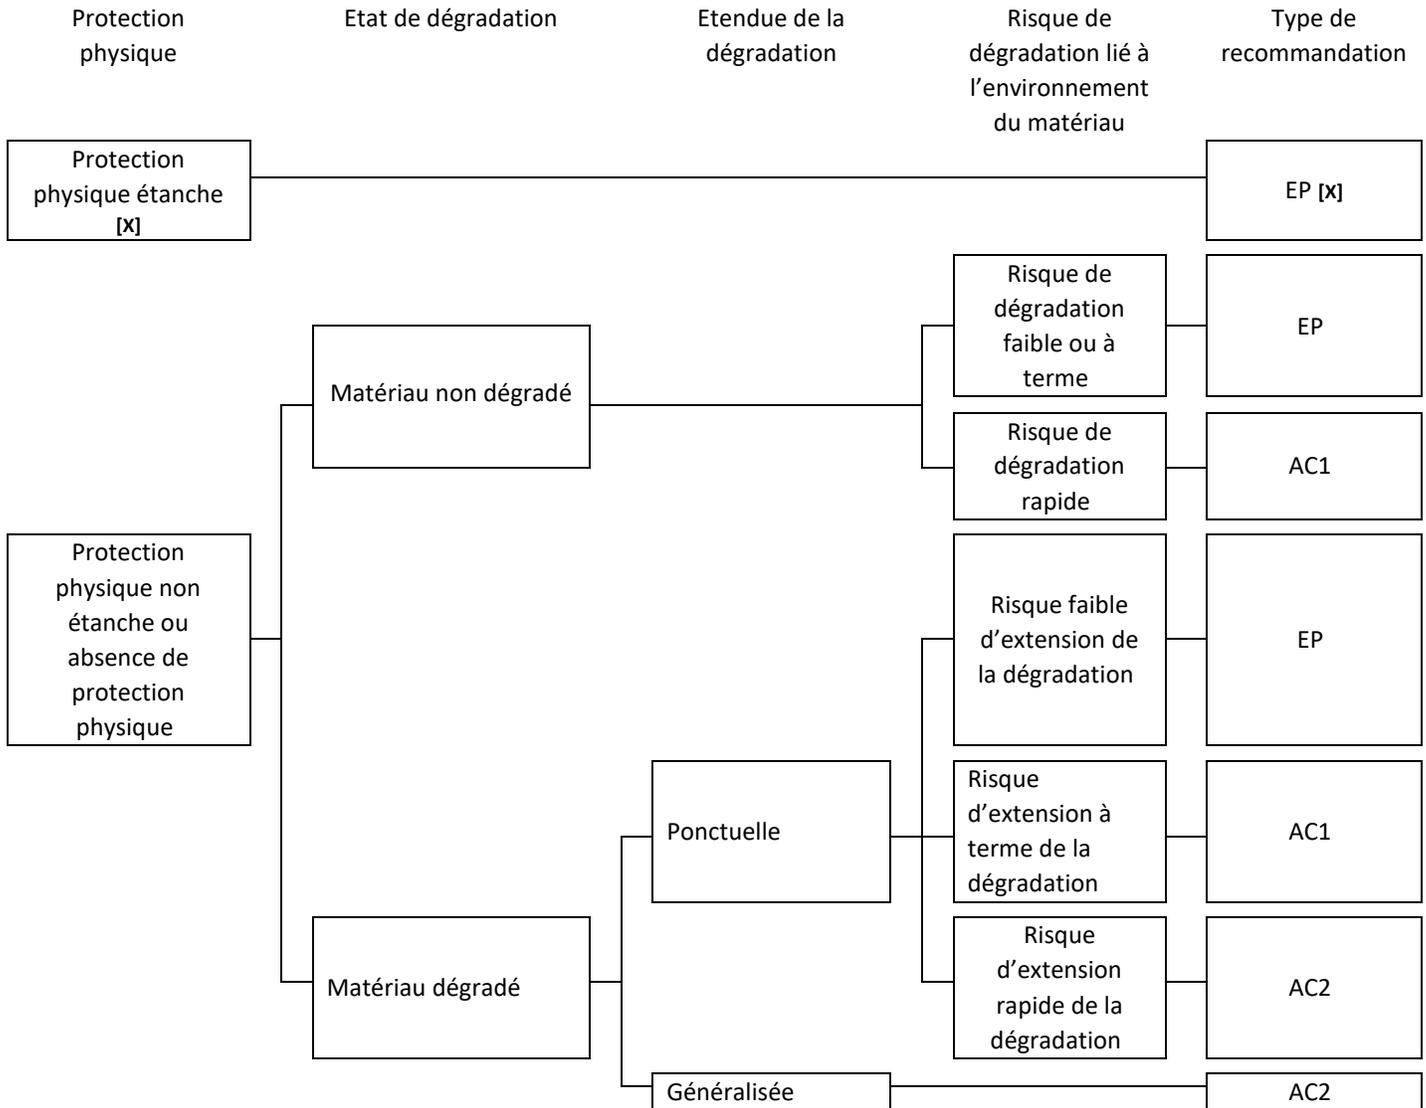
N de dossier	DTA_CHENES_61
Date du contrôle	12/04/2019
Bâtiment	Autres
Pièce ou zone homogène	Palier 3
Élément	Conduit Amiante ciment
Repérage	P003
Résultat	EP

CRITERES D'ÉVALUATION DE L'ÉTAT DE CONSERVATION DES MATERIAUX ET PRODUITS CONTENANT DE L'AMIANTE ET DU RISQUE DE DEGRADATION LIES A LEUR ENVIRONNEMENT
