## Rapport de mission de repérage des matériaux et produits listes A et B à intégrer au dossier technique «amiante»

PROGRAMME DTA\_CHENES\_106

106 PLACE DES CHENES

77176 NANDY

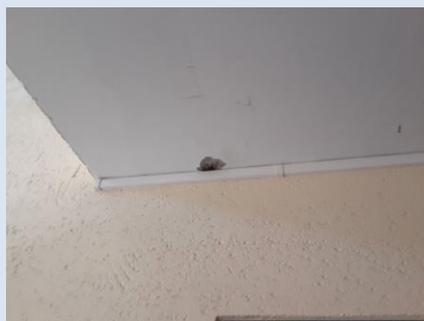
PRELEVEMENT : DTA_CHENES_106P001			
NOM DU CLIENT	NUMERO DU DOSSIER		PIECE OU LOCAL
OPH77	DTA_CHENES_106 16/04/2019		Palier (RC)
ELEMENT	DESCRIPTIF DU LABORATOIRE	DATE DE PRELEVEMENT	NOM DE L'OPERATEUR
Enduit	Enduit gris en vrac non séparable + peinture non séparable	16/04/2019	TAVARES Serge
LOCALISATION		RESULTAT	
Plafond		Amiante non détecté
