Rapport de mission de repérage des matériaux et produits contenant de l'amiante avant réalisation de travaux

134 PLACE DES CHENES

MODULE 445LAF0102
77176 NANDY

RAPPORT N° :	445LAF0102	Laboratoire d'Analyses :	ITGA
Repérage réalisé le :	20/03/2019	Adresse laboratoire :	3 RUE ARMAND HERPIN LACROIX - CS 46537 35065 RENNES CEDEX
Accompagnateur :		Numéro d'accréditation :	1-5967
Par :	Ronald FRANCHINARD	Organisme d'assurance professionnelle :	AXA France
N° certificat :	CPDI 3541	Adresse assurance :	313 Terrasses de l'Arche 92727 NANTERRE CEDEX
Date d'obtention :	27/12/2017	N° de contrat d'assurance :	10158549604
Organisme certificateur	I.CERT PARC EDONIA - BAT G - RUE DE LA TERRE VICTORIA - 35760 SAINT GREGOIRE	Date de validité :	31/12/2019

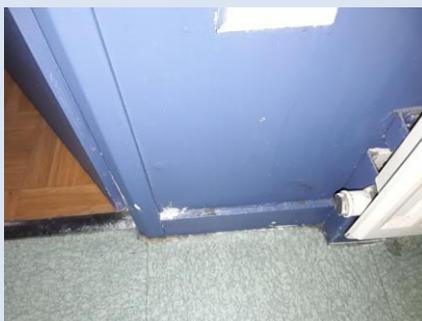
EMPLACEMENT

PRELEVEMENT : 445LAF0102P001			
NOM DU CLIENT	NUMERO DU DOSSIER		PIECE OU LOCAL
OPH77	445LAF0102 20/03/2019		Salle de bains (RC)
ELEMENT	DESCRIPTIF DU LABORATOIRE	DATE DE PRELEVEMENT	NOM DE L'OPERATEUR
Enduit plaque de plâtre	Enduit plâtreux blanc en vrac + peintures multiples non séparable	20/03/2019	FRANCHINARD Ronald
LOCALISATION		RESULTAT	
Mur D		Amiante non détecté

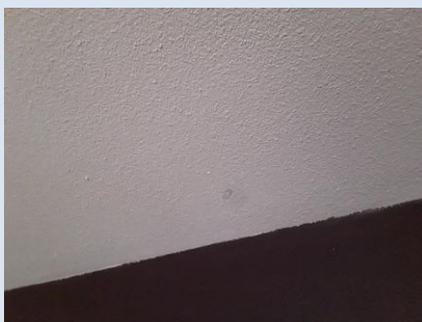
EMPLACEMENT

PRELEVEMENT : 445LAF0102P002			
NOM DU CLIENT	NUMERO DU DOSSIER		PIECE OU LOCAL
OPH77	445LAF0102 20/03/2019		Chambre 2 (RC)
ELEMENT	DESCRIPTIF DU LABORATOIRE	DATE DE PRELEVEMENT	NOM DE L'OPERATEUR
Enduit béton	Enduit plâtreux blanc en vrac + peinture non séparable + matériau gris en faible quantité non séparable	20/03/2019	FRANCHINARD Ronald
LOCALISATION		RESULTAT	
Plafond		Amiante non détecté

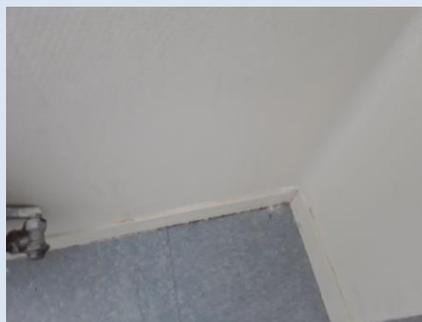
EMPLACEMENT

PRELEVEMENT : 445LAF0102P003			
NOM DU CLIENT	NUMERO DU DOSSIER	PIECE OU LOCAL	
OPH77	445LAF0102 20/03/2019	Chambre 1 (RC)	
ELEMENT	DESCRIPTIF DU LABORATOIRE	DATE DE PRELEVEMENT	NOM DE L'OPERATEUR
Enduit plaque de plâtre	Enduit plâtreux blanc en vrac + peinture non séparable	20/03/2019	FRANCHINARD Ronald
LOCALISATION		RESULTAT	
Mur B		Amiante non détecté

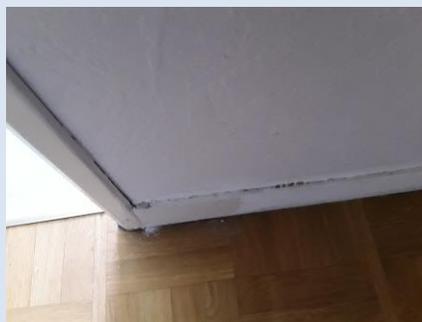
EMPLACEMENT

PRELEVEMENT : 445LAF0102P004			
NOM DU CLIENT	NUMERO DU DOSSIER	PIECE OU LOCAL	
OPH77	445LAF0102 20/03/2019	Dégagement 2 (RC)	
ELEMENT	DESCRIPTIF DU LABORATOIRE	DATE DE PRELEVEMENT	NOM DE L'OPERATEUR
Enduit plaque de plâtre	Enduit plâtreux blanc en vrac + papier en faible quantité non séparable + toile fibreuse blanche en faible quantité non séparable + peinture en faible quantité non séparable	20/03/2019	FRANCHINARD Ronald
LOCALISATION		RESULTAT	
Mur D		Amiante non détecté

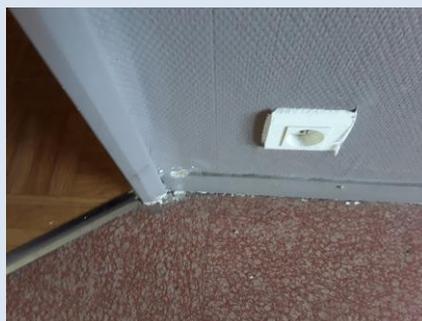
EMPLACEMENT

PRELEVEMENT : 445LAF0102P005			
NOM DU CLIENT	NUMERO DU DOSSIER	PIECE OU LOCAL	
OPH77	445LAF0102 20/03/2019	Séjour (RC)	
ELEMENT	DESCRIPTIF DU LABORATOIRE	DATE DE PRELEVEMENT	NOM DE L'OPERATEUR
Enduit béton	Enduit gris en faible quantité en vrac + peinture en faible quantité non séparable + papier en faible quantité non séparable	20/03/2019	FRANCHINARD Ronald
LOCALISATION		RESULTAT	
Mur D		Amiante non détecté

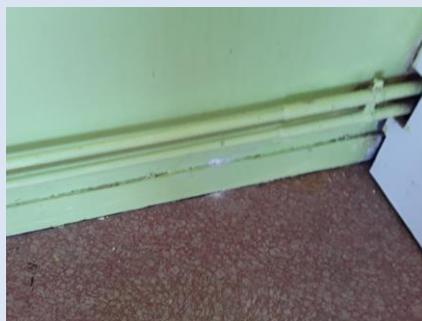
EMPLACEMENT

PRELEVEMENT : 445LAF0102P006			
NOM DU CLIENT	NUMERO DU DOSSIER	PIECE OU LOCAL	
OPH77	445LAF0102 20/03/2019	Cuisine (RC)	
ELEMENT	DESCRIPTIF DU LABORATOIRE	DATE DE PRELEVEMENT	NOM DE L'OPERATEUR
Enduit plaque de plâtre	Enduit plâtreux blanc en vrac + peintures multiples non séparable	20/03/2019	FRANCHINARD Ronald
LOCALISATION		RESULTAT	
Mur A		Amiante non détecté

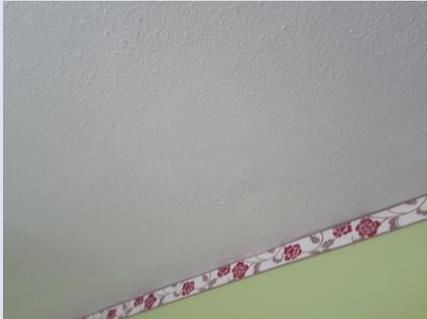
PRELEVEMENT : 445LAF0102P007			
NOM DU CLIENT	NUMERO DU DOSSIER	PIECE OU LOCAL	
OPH77	445LAF0102 20/03/2019	Cuisine (RC)	
ELEMENT	DESCRIPTIF DU LABORATOIRE	DATE DE PRELEVEMENT	NOM DE L'OPERATEUR
Enduit béton	Enduit gris en vrac + peinture non séparable	20/03/2019	FRANCHINARD Ronald
LOCALISATION		RESULTAT	
Plafond		Amiante non détecté	
EMPLACEMENT

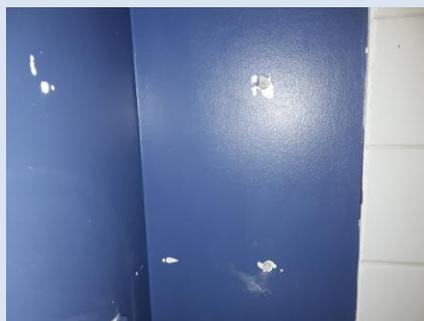
EMPLACEMENT

PRELEVEMENT : 445LAF0102P010			
NOM DU CLIENT	NUMERO DU DOSSIER		PIECE OU LOCAL
OPH77	445LAF0102 20/03/2019		Salle de bains (RC)
ELEMENT	DESCRIPTIF DU LABORATOIRE	DATE DE PRELEVEMENT	NOM DE L'OPERATEUR
Enduit béton	Enduit gris en vrac + peintures multiples non séparable	20/03/2019	FRANCHINARD Ronald
LOCALISATION		RESULTAT	
Mur B		Amiante non détecté
