Rapport de Repérage Amiante Avant réalisation de travaux dans un immeuble bâti

Numéro de dossier : M2537259 RAAT
Date d'intervention : 04/08/2021

445LAF0206
134 PLACE DES CHENES LOGEMENT 6
77176 NANDY

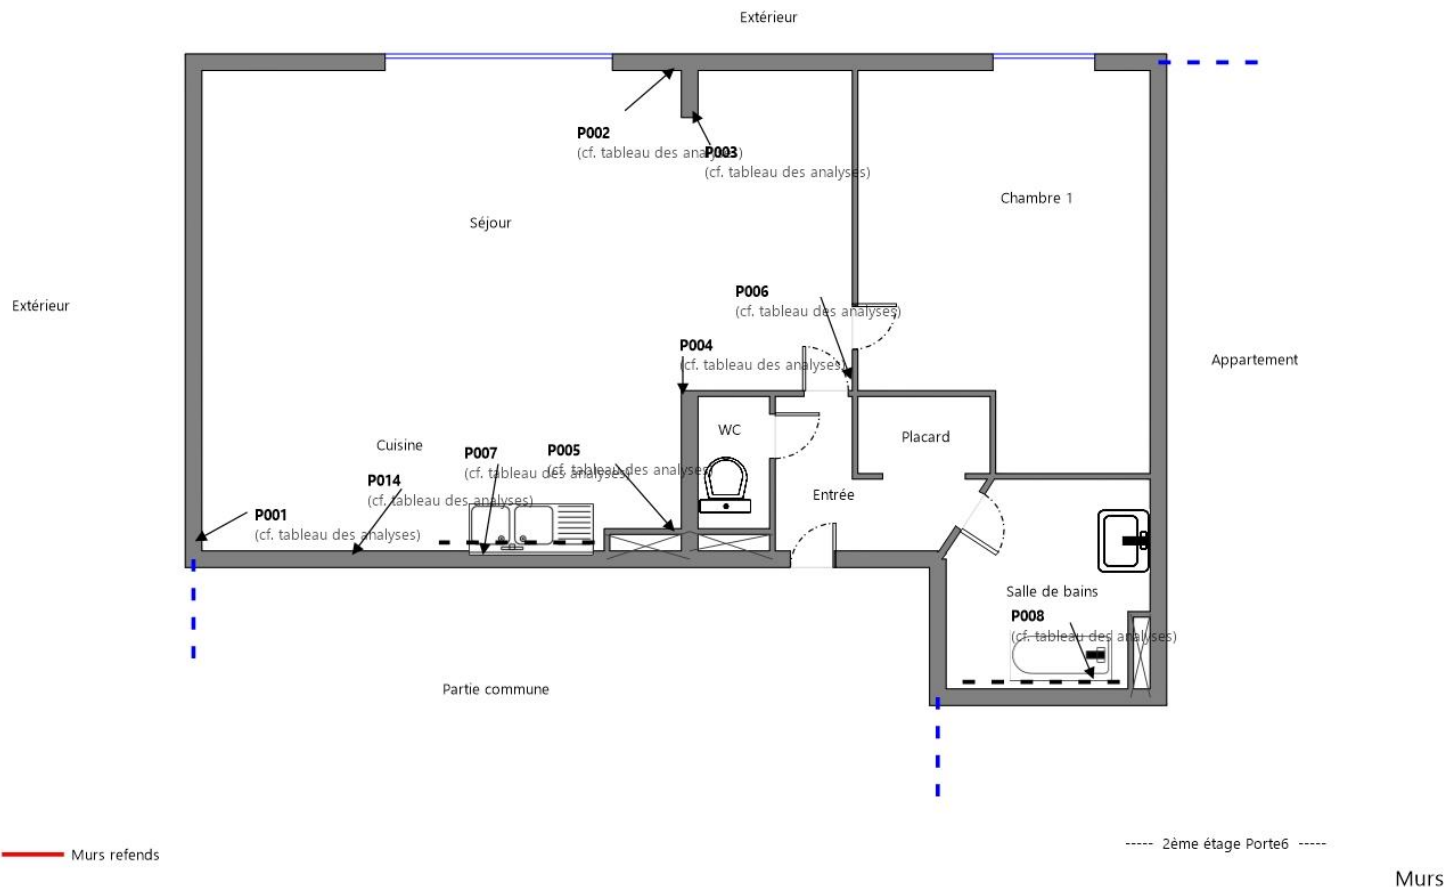
Planche de repérage des matériaux et produits amiantés
Affaire	M2537259 RAAT
Opération	BENDERDOUCH ala eddine
Site	445LAF0206
	134 PLACE DES CHENES
	77176 NANDY
Date de réalisation	19/08/2021
Matériaux et produits contenant de l'amiante	
	Surface amianté
	Linéaire / paroi amianté (type 1)
	Linéaire / paroi amianté (type 2)
	Conduit amianté
Sondages destructifs / Prélèvements	
	Prélèvement Positif
	Prélèvement négatif
	Sondage destructif
Types de murs	
	Mur Porteur
	Mur Cloison (type 1)
	Mur Cloison (type 2)
	Gaine technique
Éléments ou pièces non visités	
	Local non visitée
	Élément non visité

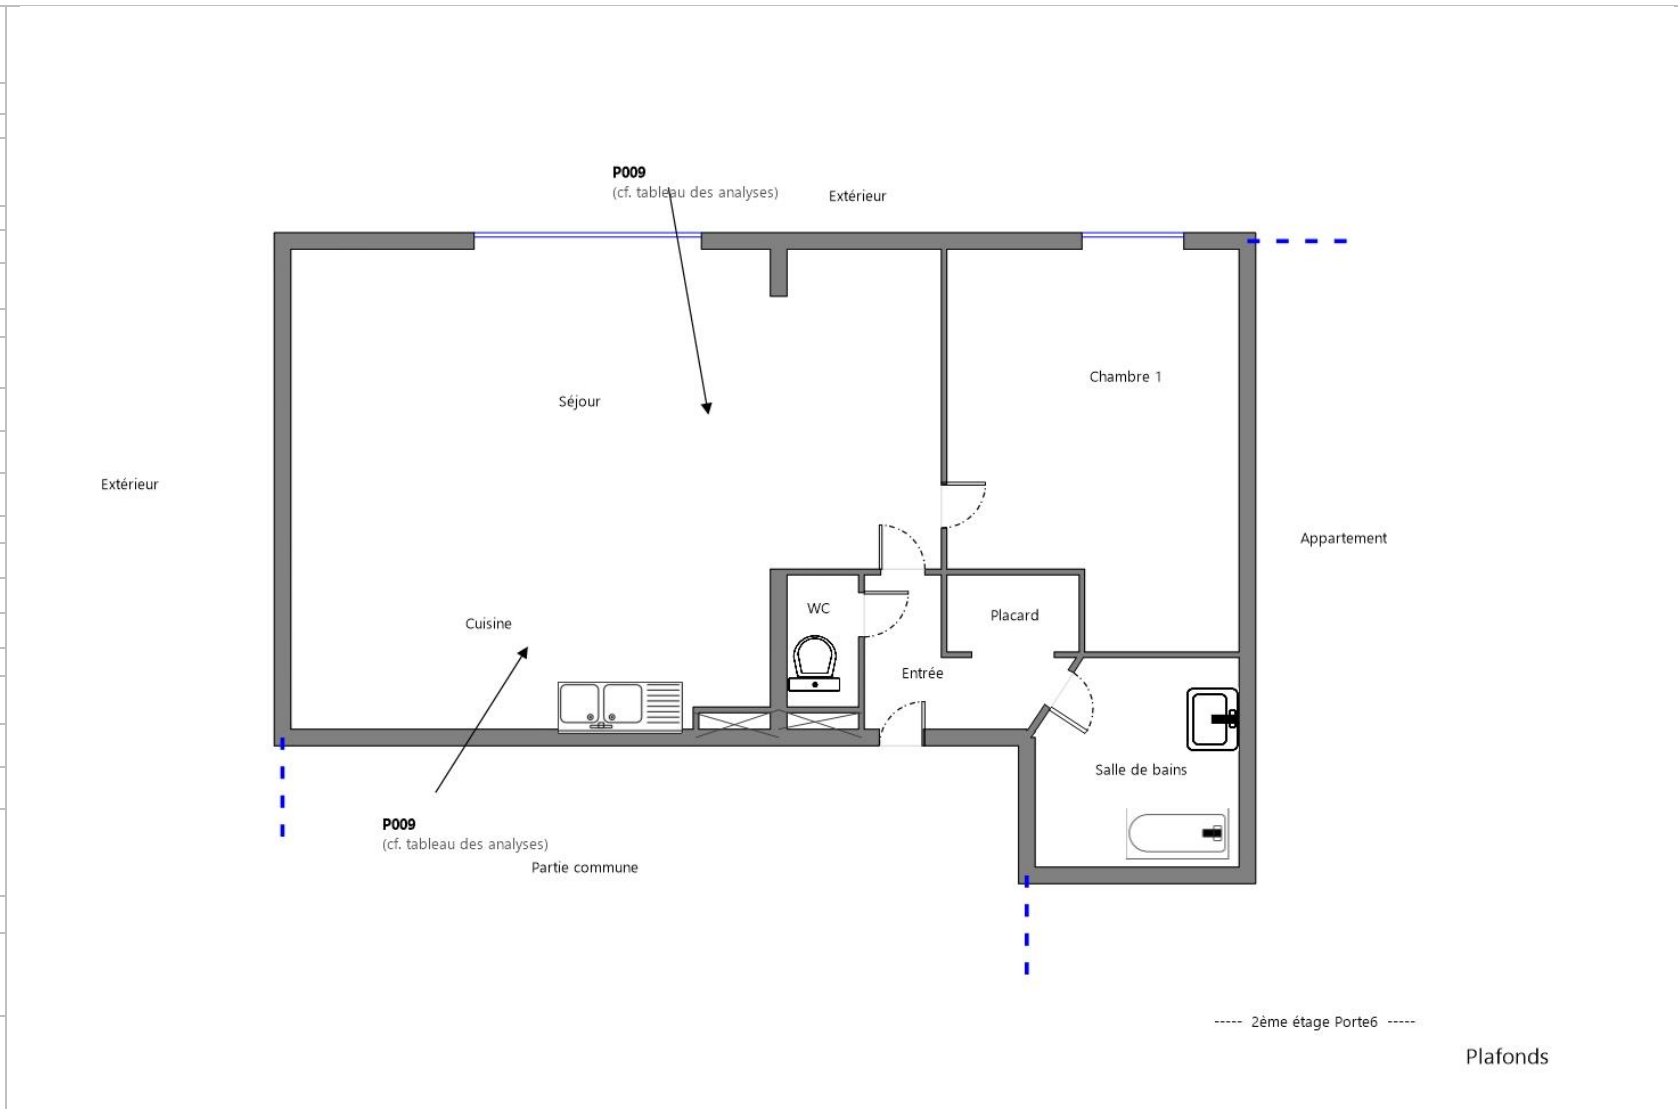
Planche de repérage des matériaux et produits amiantés
Affaire	M2537259 RAAT
Opération	BENDERDOUCH ala eddine
Site	445LAF0206
	134 PLACE DES CHENES
	77176 NANDY
Date de réalisation	19/08/2021
Matériaux et produits contenant de l'amiante	
	Surface amianté
	Linéaire / paroi amianté (type 1)
	Linéaire / paroi amianté (type 2)
	Conduit amianté
Sondages destructifs / Prélèvements	
	Prélèvement Positif
	Prélèvement négatif
	Sondage destructif
Types de murs	
	Mur Porteur
	Mur Cloison (type 1)
	Mur Cloison (type 2)
	Gaine technique
Eléments ou pièces non visités	
	Local non visitée
	Elément non visité

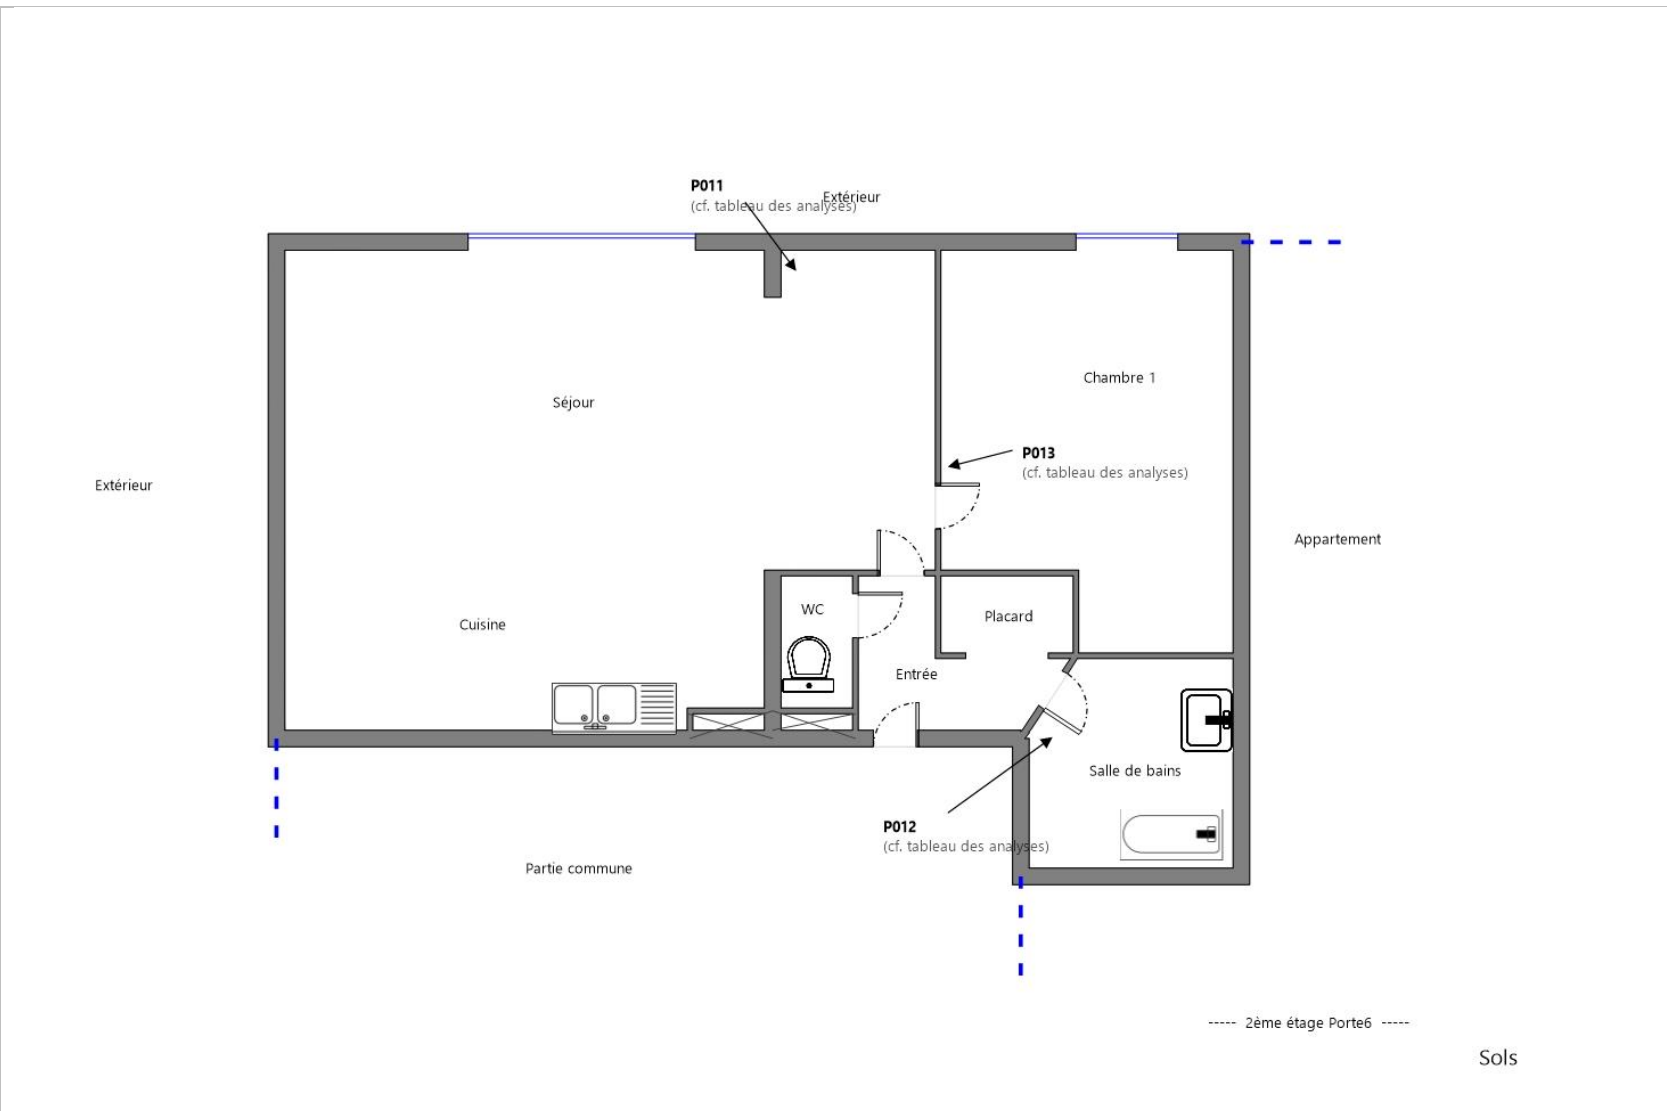
Planche de repérage des matériaux et produits amiantés
Affaire	M2537259 RAAT
Opération	BENDERDOUCH ala eddine
Site	445LAF0206
	134 PLACE DES CHENES
	77176 NANDY
Date de réalisation	19/08/2021
Matériaux et produits contenant de l'amiante	
	Surface amianté
	Linéaire / paroi amianté (type 1)
	Linéaire / paroi amianté (type 2)
	Conduit amianté
Sondages destructifs / Prélèvements	
	Prélèvement Positif
	Prélèvement négatif
	Sondage destructif
Types de murs	
	Mur Porteur
	Mur Cloison (type 1)
	Mur Cloison (type 2)
	Gaine technique
Eléments ou pièces non visités	
	Local non visitée
	Elément non visité
