RAPPORT DE REPERAGE DES MATERIAUX ET PRODUITS DE LA LISTE A A INTEGRER AU DOSSIER AMIANTE - PARTIES PRIVATIVES

PROGRAMME 445LAD0202

106 PLACE DES CHENES LGT 2

77176 NANDY

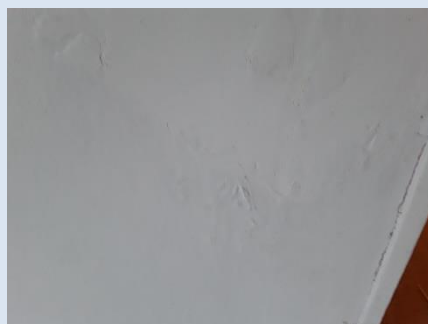
PRELEVEMENT : 445LAD0202P001			
NOM DU CLIENT	NUMERO DU DOSSIER		PIECE OU LOCAL
OPH77	445LAD0202 06/02/2018		Chambre 1
ELEMENT	DESCRIPTIF DU LABORATOIRE	DATE DE PRELEVEMENT	NOM DE L'OPERATEUR
Enduit / Calicot	Enduit plâtreux blanc en vrac + peintures multiples non séparable + carton non séparable	06/02/2018	CATE Laurent
LOCALISATION		RESULTAT	
Mur D		Amiante non détecté

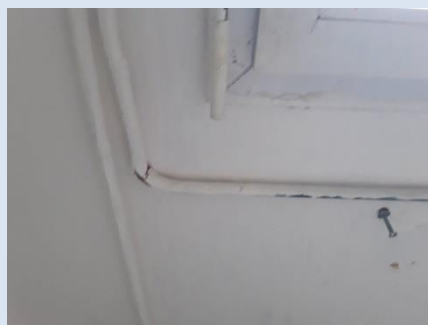
PRELEVEMENT : 445LAD0202P002			
NOM DU CLIENT	NUMERO DU DOSSIER		PIECE OU LOCAL
OPH77	445LAD0202 06/02/2018		Chambre 1
ELEMENT	DESCRIPTIF DU LABORATOIRE	DATE DE PRELEVEMENT	NOM DE L'OPERATEUR
Enduit / Calicot	Enduit plâtreux blanc en vrac + peintures multiples non séparable + carton en faible quantité non séparable + papier non séparable	06/02/2018	CATE Laurent
LOCALISATION		RESULTAT	
Mur C		Amiante non détecté
