Rapport de mission de repérage des matériaux et produits contenant de l'amiante avant réalisation de travaux

134 PLACE DES CHENES LGT 2

2
77176 NANDY

RAPPORT N° :	445LAF0202	Laboratoire d'Analyses :	ITGA
Repérage réalisé le :	30/10/2017	Adresse laboratoire :	3 RUE ARMAND HERPIN LACROIX - CS 46537 35065 RENNES CEDEX
Accompagnateur :		Numéro d'accréditation :	1-5967
Par :	Mustapha ZINEBI	Organisme d'assurance professionnelle :	ALLIANZ
N° certificat :	C009-SE03-2017	Adresse assurance :	Direction Opérations Entreprises 5C Esplanade Charles de Gaulle 33081 BORDEAUX CEDEX
Date d'obtention :	27/03/2017	N° de contrat d'assurance :	55897385
Organisme certificateur	QUALIT'COMPETENCES 16 rue Villars - 57100 THONVILLE	Date de validité :	31/12/2017

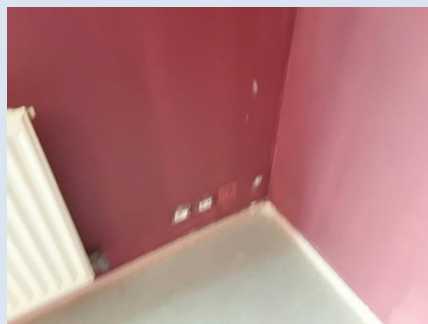
PRELEVEMENT : 445LAF0202P001			
NOM DU CLIENT	NUMERO DU DOSSIER	PIECE OU LOCAL	
OPH77	445LAF0202 30/10/2017	Chambre 1	
ELEMENT	DESCRIPTIF DU LABORATOIRE	DATE DE PRELEVEMENT	NOM DE L'OPERATEUR
Enduit / Calicot	Enduit plâtreux blanc en vrac + papier peint non séparable	30/10/2017	ZINEBI Mustapha
LOCALISATION		RESULTAT	
Mur B		Amiante non détecté	
EMPLACEMENT

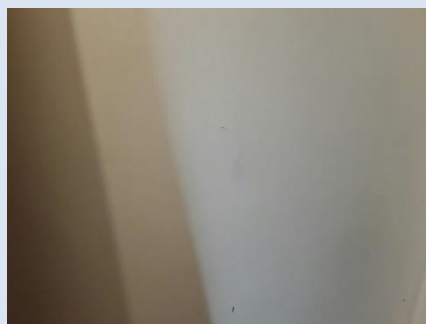
PRELEVEMENT : 445LAF0202P002			
NOM DU CLIENT	NUMERO DU DOSSIER		PIECE OU LOCAL
OPH77	445LAF0202 30/10/2017		Entrée
ELEMENT	DESCRIPTIF DU LABORATOIRE	DATE DE PRELEVEMENT	NOM DE L'OPERATEUR
Enduit / Peinture béton	Enduit gris en vrac non séparable + enduit plâtreux vrac non séparable + peintures multiples non séparable	30/10/2017	ZINEBI Mustapha
LOCALISATION		RESULTAT	
Mur E		Amiante non détecté

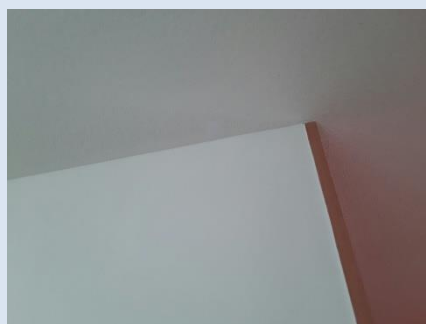
PRELEVEMENT : 445LAF0202P003			
NOM DU CLIENT	NUMERO DU DOSSIER		PIECE OU LOCAL
OPH77	445LAF0202 30/10/2017		Cuisine
ELEMENT	DESCRIPTIF DU LABORATOIRE	DATE DE PRELEVEMENT	NOM DE L'OPERATEUR
Enduit / Peinture béton	Enduit plâtres blanc en vrac + peinture non séparable	30/10/2017	ZINEBI Mustapha
LOCALISATION		RESULTAT	
Plafond		Amiante non détecté

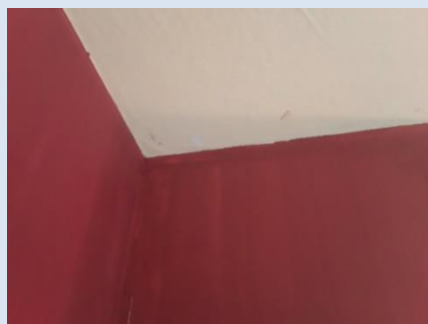
PRELEVEMENT : 445LAF0202P004			
NOM DU CLIENT	NUMERO DU DOSSIER		PIECE OU LOCAL
OPH77	445LAF0202 30/10/2017		Chambre 1
ELEMENT	DESCRIPTIF DU LABORATOIRE	DATE DE PRELEVEMENT	NOM DE L'OPERATEUR
Enduit / Peinture béton	Enduit plâtreux blanc en vrac + peinture non séparable + toile fibreuse blanche en vrac non séparable	30/10/2017	ZINEBI Mustapha
LOCALISATION		RESULTAT	
Plafond		Amiante non détecté

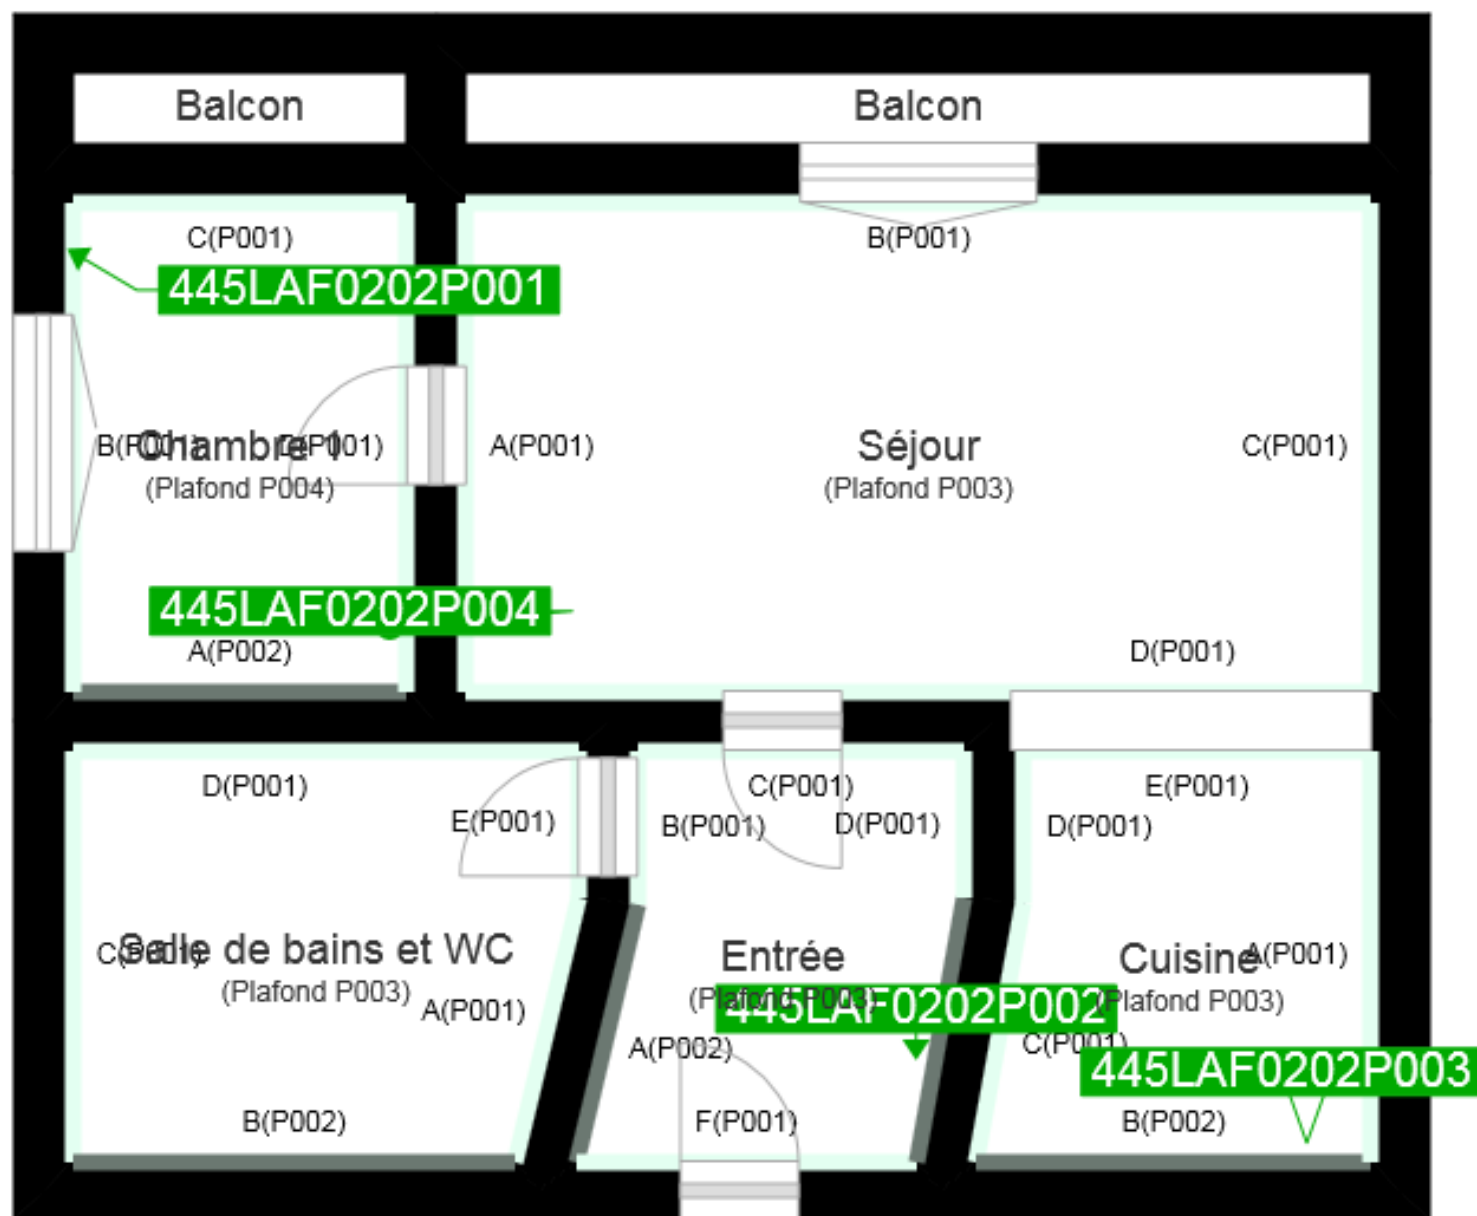
Murs périphériques / Plaques de plâtre
 	Murs Bois
 	Murs Brique
 	Murs Béton brut
 	Cloisons Plaques de plâtre
 	Murs carreaux de plâtre
 	Murs Béton / Enduit
 	Murs porteurs et/ou mur de refend / Plaques de plâtre
 	Murs périphériques / Doublage (plaque de plâtre + isolant)
 	Torchis
 	Murs Amiantés
 	Murs Brique / Enduit
 	Murs Brique plâtrière

- Prélèvements de sol amiantés
- Prélèvements de sol non amiantés
- Prélèvements de plafonds amiantés
- Prélèvements de plafonds non amiantés
- Prélèvements de murs amiantés
- Prélèvements de murs non amiantés
- X Autres types de prélèvements amiantés
- X Autres types de prélèvements non amiantés
