400
18 ALLEE DES HETRES POURPRES

77400 LAGNY SUR MARNE

Rapport de mission de repérage des matériaux et produits contenant de l'amiante à intégrer dans le Dossier Amiante Parties Privatives

Norme NF X 46-020

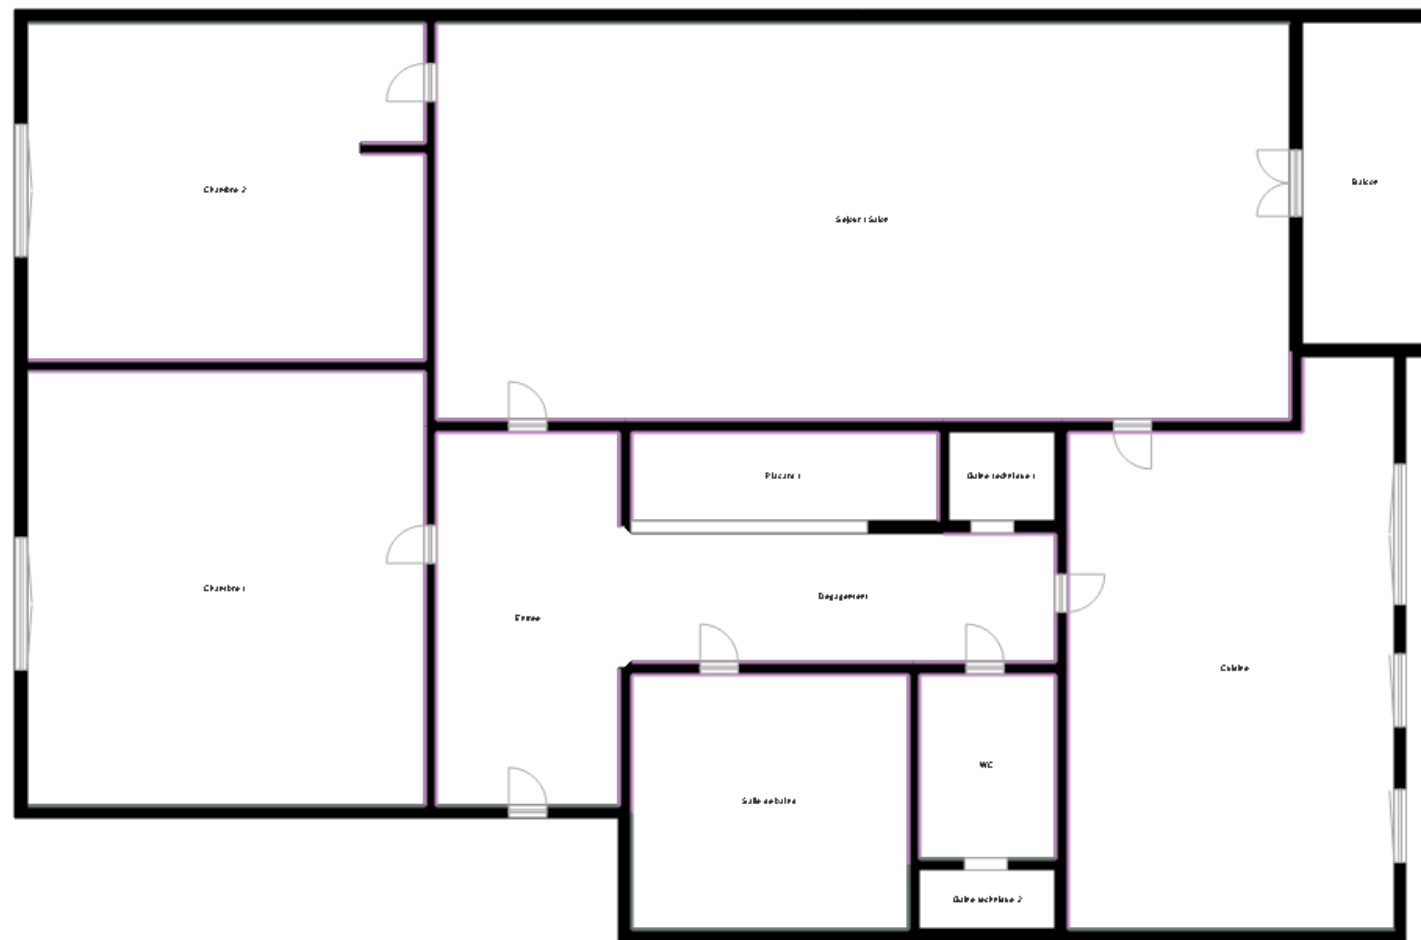
PLANCHE DE REPERAGE

Dans le cadre de la mission objet du présent rapport, il n'a pas été repéré de matériaux et produits contenant de l'amiante

Zone : RC
