1, Rue Louis Bleriot - Logement 232 - ESC AA - R+1
77400 LAGNY SUR MARNE

Rapport de mission de repérage des matériaux et produits contenant de l'amiante à intégrer dans le Dossier Amiante Parties Privatives

Norme NF X 46-020

CONCLUSION DU RAPPORT :

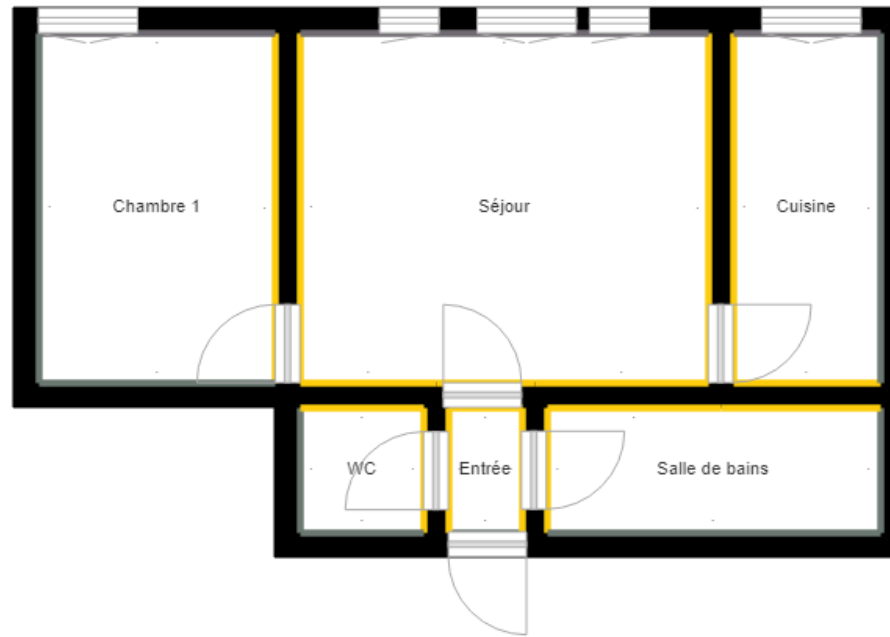
PLANCHE DE REPERAGE

Dans le cadre de la mission objet du présent rapport, il n'a pas été repéré de matériaux et produits contenant de l'amiante

Zone :R+1
