Bien immobilier expertisé : 3,5,7,9 rue Louis Blériot
Parties communes bat 2- 478
77400 Lagny sur Marne

Dossier Technique Amiante

LAGNY I
478 3,5,7,9 rue Louis Blériot
77400 LAGNY / MARNE

3. RAPPORT DE MISSION DE REPERAGE DES MATERIAUX ET PRODUITS DE REPERAGE DES MATERIAUX ET PRODUITS CONTENANT DE L'AMIANTE

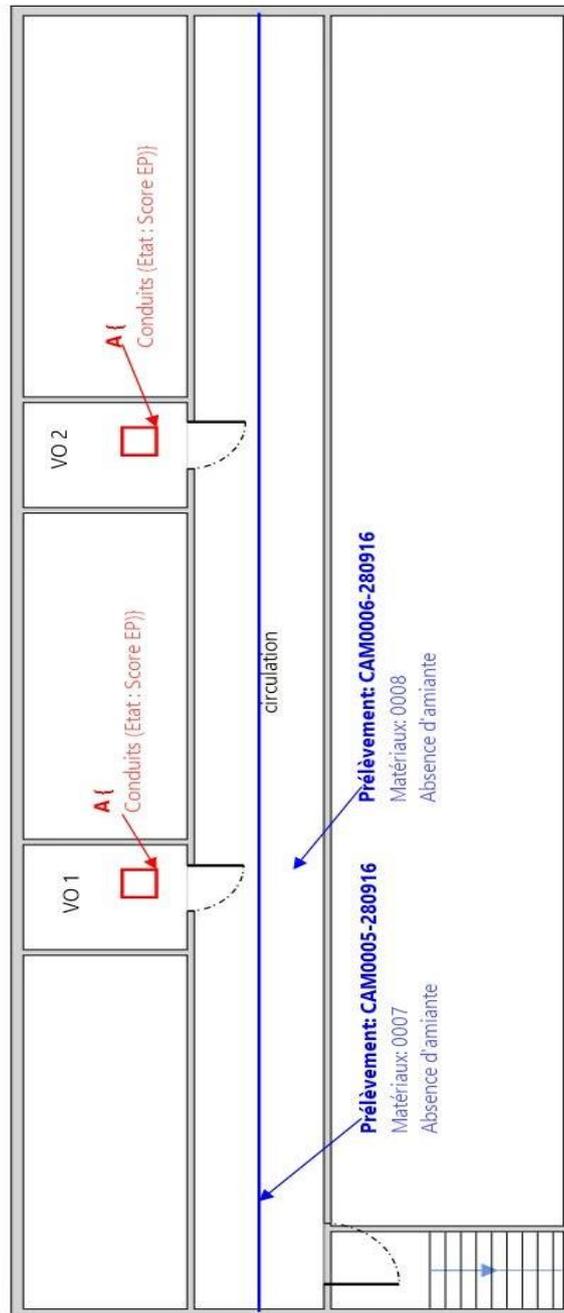
Planche (croquis) de repérage technique effectué par le cabinet : ALLODIAGNOSTIC, auteur : Charles ANTOINE MARCUEYZ
Dossier n° 810665_p02 du
Adresse du bien : LAGNY I
478 77400 LAGNY / MARNE

N° Matériau ou Produit	Description	Localisation	Etat de conservation	Photos
0010	Conduits	3 à 9 rue Louis Bleriot Sous Sol - VO 1	Matériau dégradé (étendue ponctuelle) Résultat EP** Il est recommandé de réaliser une évaluation périodique.

0011	Conduits	3 à 9 rue Louis Bleriot Sous Sol - VO 2	Matériau dégradé (étendue ponctuelle) Résultat EP** Il est recommandé de réaliser une évaluation périodique.
