Bien immobilier expertisé :

11,13,15 rue HENRI GUILLAUMET  
Parties communes bat 9- 478  
77400 Lagny sur Marne

# Dossier Technique Amiante

11 13 15 RUE HENRI GUILLAUMET LAGNY I  
478  
77400 LAGNY / MARNE

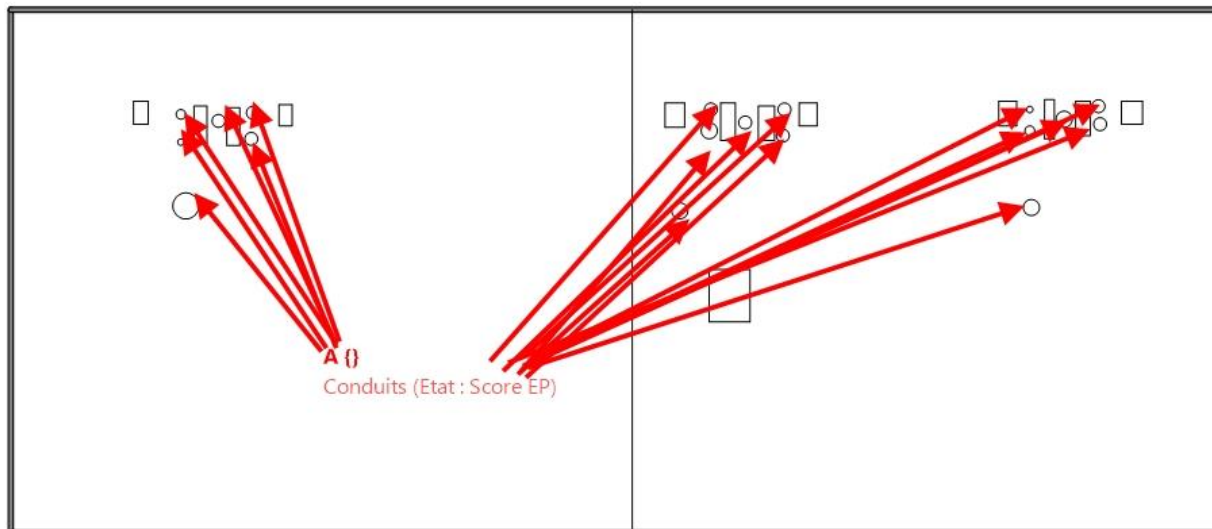
| N° Matériau ou Produit | Description | Localisation | Etat de conservation |
|---|---|---|---|
| 0008 | Conduits | TOITURE 11 13 15 - Terrasse | Matériau non dégradé<br><br>Résultat EP**<br><br>Il est recommandé de réaliser une évaluation périodique. |
