Bien immobilier expertisé : **1 RUE LOUIS BLERIOU**
478 47801A0259
77400 LAGNY SUR MARNE
Ce bien ne fait pas partie d'une copropriété

RAPPORT DE MISSION DE REPERAGE DES MATERIAUX ET PRODUITS CONTENANT DE L'AMIANTE POUR L'ETABLISSEMENT DU CONSTAT ETABLI A L'OCCASION DE LA VENTE D'UN IMMEUBLE BATI

Diagnostic Amiante avant Vente

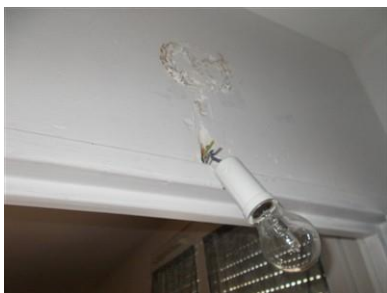
Photo Ele0001

Libellé de l'anomalie : B8.3 e Au moins un conducteur isolé n'est pas placé sur toute sa longueur dans un conduit, une goulotte ou une plinthe ou une huisserie, en matière isolante ou métallique, jusqu'à sa pénétration dans le matériel électrique qu'il alimente.
