RAPPORT DE MISSION DE REPERAGE DES MATERIAUX ET PRODUITS CONTENANT DE L'AMIANTE POUR L'ETABLISSEMENT DU CONSTAT ETABLI A L'OCCASION DE LA VENTE D'UN IMMEUBLE BATI

1 RUE LOUIS BLERIOT

77400 LAGNY SUR MARNE

Diagnostic Amiante avant Vente

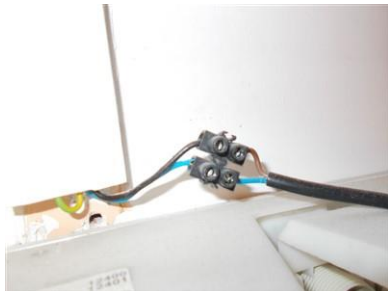
Photo Ele0002
Libellé de l'anomalie : B7.3 d L'installation électrique comporte au moins une connexion avec une partie active nue sous tension accessible.
