3 RUE LOUIS BLERIoT  
478 47802A0260  
77400 LAGNY SUR MARNE  
Ce bien ne fait pas partie d'une copropriété

811259

26/09/2016

# RAPPORT DE MISSION DE REPERAGE DES MATERIAUX ET PRODUITS CONTENANT DE L'AMIANTE POUR L'ETABLISSEMENT DU CONSTAT ETABLI A L'OCCASION DE LA VENTE D'UN IMMEUBLE BATI

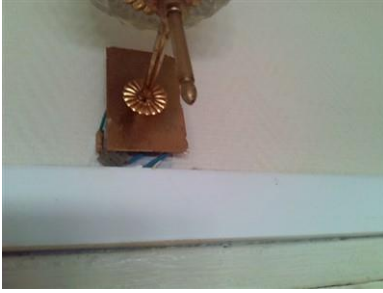
Photo Ele0001

Libellé de l'anomalie : B7.3 d L'installation électrique comporte au moins une connexion avec une partie active nue sous tension accessible.  
Commentaire : Présence de connexion de matériel électrique présentant des parties actives nues sous tension; Faire intervenir un électricien qualifié afin de remplacer les matériels présentant des parties actives nues sous tension

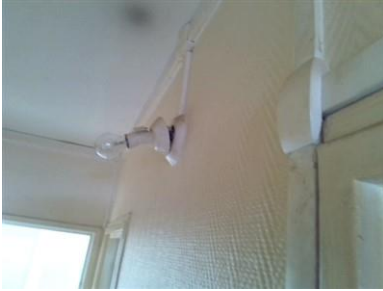
Photo Ele0002

Libellé de l'anomalie : B7.3 a L'Enveloppe d'au moins un matériel est manquante ou détériorée.  
Commentaire : Présence de matériel électrique en place dont l'enveloppe présente des détériorations; Faire intervenir un électricien qualifié afin de remplacer les matériels présentant des détériorations
