811260

RAPPORT DE MISSION DE REPERAGE DES MATERIAUX ET PRODUITS CONTENANT DE L'AMIANTE POUR L'ETABLISSEMENT DU CONSTAT ETABLI A L'OCCASION DE LA VENTE D'UN IMMEUBLE BATI

3 RUE LOUIS BLERIOT

77400 LAGNY SUR MARNE

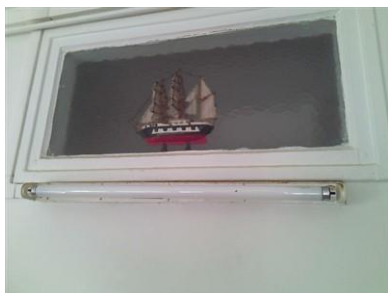
Photo Ele0001

Libellé de l'anomalie : B7.3 e L'installation électrique comporte au moins un dispositif de protection avec une partie active nue sous tension accessible.
