3 RUE LOUIS BLERIOT
478 47802A3263
77400 LAGNY SUR MARNE
Ce bien ne fait pas partie d'une copropriété

La SYNTHÈSE des CONCLUSIONS

RAPPORT DE MISSION DE REPERAGE DES MATERIAUX ET PRODUITS CONTENANT DE L'AMIANTE POUR L'ETABLISSEMENT DU CONSTAT ETABLI A L'OCCASION DE LA VENTE D'UN IMMEUBLE BATI

Diagnostic Amiante avant Vente

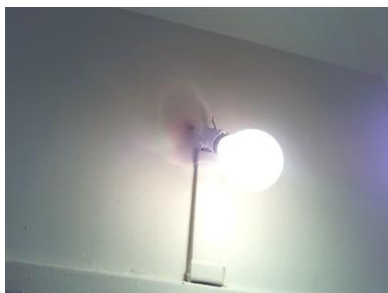
Photo Ele0001

Libellé de l'anomalie : B8.3 e Au moins un conducteur isolé n'est pas placé sur toute sa longueur dans un conduit, une goulotte ou une plinthe ou une huisserie, en matière isolante ou métallique, jusqu'à sa pénétration dans le matériel électrique qu'il alimente.
